LILLESTRØM SENTRUM

Adolph Tidemands gate 29A

# Perfekt førstegangskjøp! Sentral 2-roms i 3.etg med garasjeplass og heis - Lave fellesutgifter - Felles takterrasse

# Tilstandsrapport

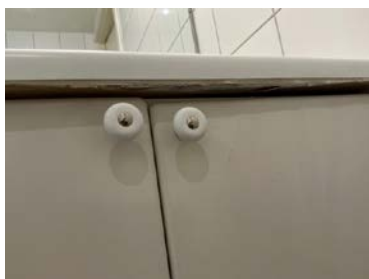
Vurderte forhold: Sanitærutstyr er kontrollert med tanke på riss, sprekker, svelling, skjolder, avdryppmerker og lekkasjesikring av sistene. Avløp og vannrør er vurdert ut fra en enkel test avrenning og vanntrykk ved åpen kran og alder.

Det er registrert svelling i baderomsinnredningen. Slike skader oppstår ofte som følge av fuktpåvirkning over tid, for eksempel fra vannsøl eller høy luftfuktighet. Forholdet påvirker hovedsakelig utseende og holdbarhet, og utskifting av skadet del kan bli nødvendig.

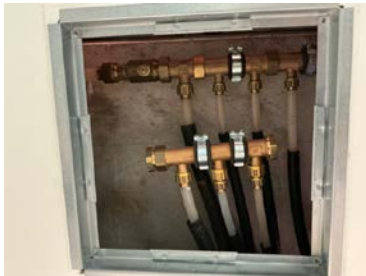
Vurderte forhold: Synlige vannrør er kontrollert med tanke på materiale, sammenkoblinger, kondens-/termisk isolasjon og hovedstoppekran. Ved rør-i-rør-system er fordelerskap og avledning av lekkasjevann til sluk kontrollert. Skjulte rør er vurdert ut fra opplyst alder på anlegget. Undertegnede har ikke spisskompetanse på området - for en mer teknisk kontroll må en fagspesialist engasjeres.

- Kursene for rør-i-rør er ikke merket.  
Rørene skal være enkle å skifte ut, og bør derfor merkes.

- Fordelerstokken er plassert over baderomshimlingen uten vanntett skap. Hvis en lekkasje skulle oppstått på rørene kan denne være vanskelig å oppdage, og tilstøtende konstruksjoner risikerer vannskader.
