FRITIDSIDYLL PÅ LANDET

Reikeråsvegen 169

Tilstandsrapport

Fritidsbolig
  Reikeråsvegen 169, 5913 EIKANGERVÅG
  ALVER kommune
  # gnr. 27, bnr. 19

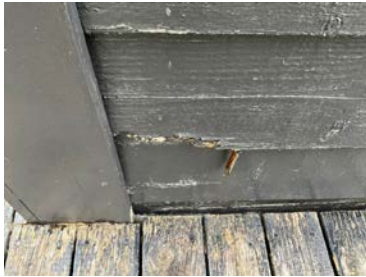
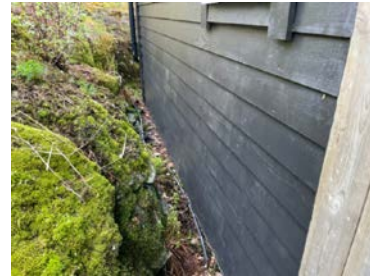
- Det er påvist andre avvik:
- Kort avstand mellom terrasse/terreng og kledning. Over tid kan dette før til økt fuktopptrekk og skader på kledning.
- Dels varsling kledning med enkelte råteskader.

- Andre tiltak:
- Det anbefales å etablere tilstrekkelig avstand mellom kledning og terrasse/terreng, alternativt kan en benytte drenerende masser som minimerer vannsprut fra terreng som kan skade kledning.
- Det må påregnes vedlikeholdt.

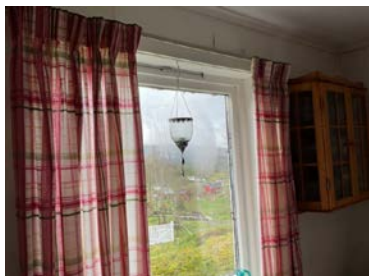
1 TG 1 Vinduer fra 2020

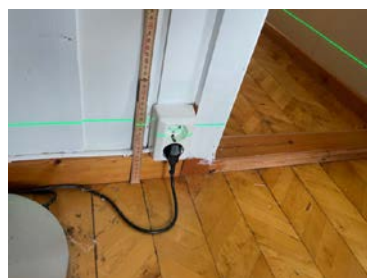
TG 2 Radon

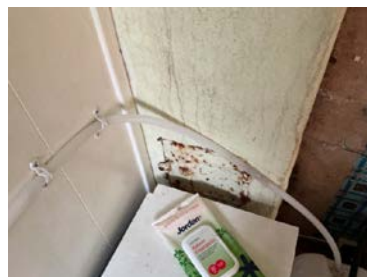
Rom Under Terreng

Punktet må sees i sammenheng med 'Drenering'

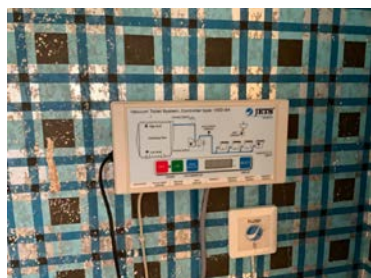
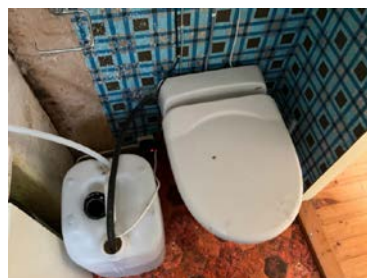
TG 2 Vannledninger

- Det er ikke behov for utbedringstiltak siden anlegget fungerer i dag, men ut ifra alder kan skader plutselig oppstå på eldre anlegg.

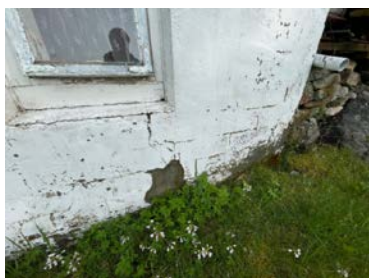
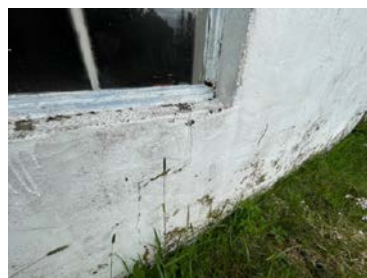
1 TG 3 Terrengforhold

- Det er påvist andre avvik:
- Stående vann inn mot fritidsboligen. Synlig vanninnslag i kjeller.

- Andre tiltak:
- For å lukke avviket bør det vurderes tiltak som terrengjustering, oppbygging av fall bort fra bygning, etablering av drenering eller annet vannavledningssystem. Estimert er vanskelig grovt estimert og kan avvike.

Kostnadsestimat: 50 000 - 100 000

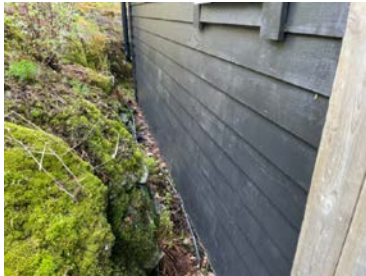
Utvendige vann- og avløpsledninger

Det er ikke innlagt vann- og avløp i fritidsboligen.

Vannforsyning via takvann til utvendig vanntank. Avløp til septiktank samt gråvannsvløp.

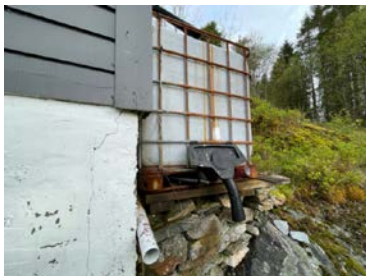
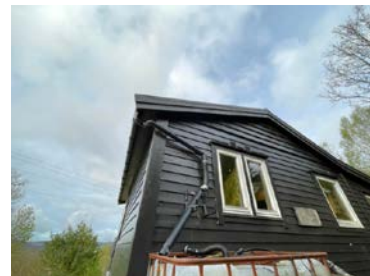
TG 2 Septiktank

- Det er ikke behov for utbedringstiltak siden anlegget fungerer i dag, men ut ifra alder kan skader plutselig oppstå på eldre anlegg.

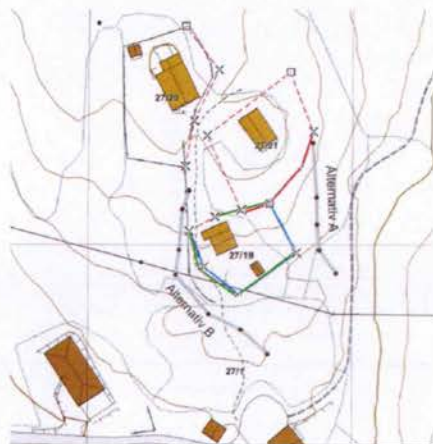
Utsnitt av kart laga av jordskifte-
 retten 13.9.2016 med alternativ A
 og B.

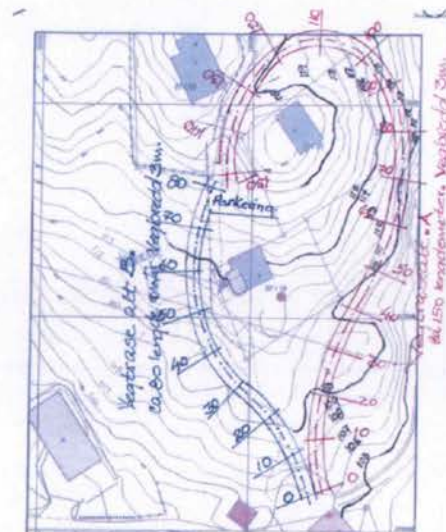
Kartskisse innlevert av Yri som
 viser både alternativ A og B

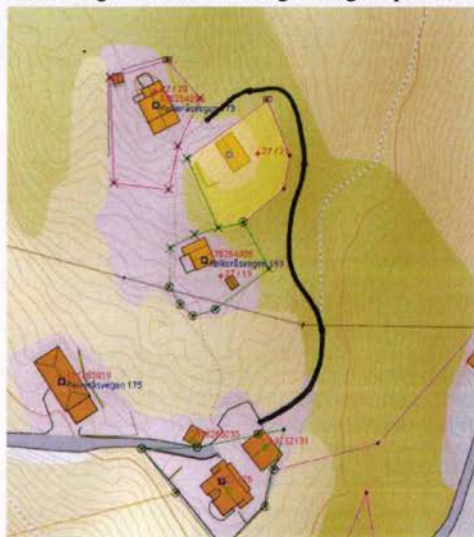
- Jordskifteretten plasserer vegtraseen for gnr. 27/19, 27/20 og 27/21 til alternativ A. Plasseringen er skissemessig inntegnet på kartet nedenfor.

Svart tusjstrek markerer omtrentlig plassering av vegretten.
