KLASSISK PÅ BESTE MAJORSTUEN

Vibes gate 11B

Klassisk bygård fra 1892 - vesentlig oppgradert og ombygget i 2007

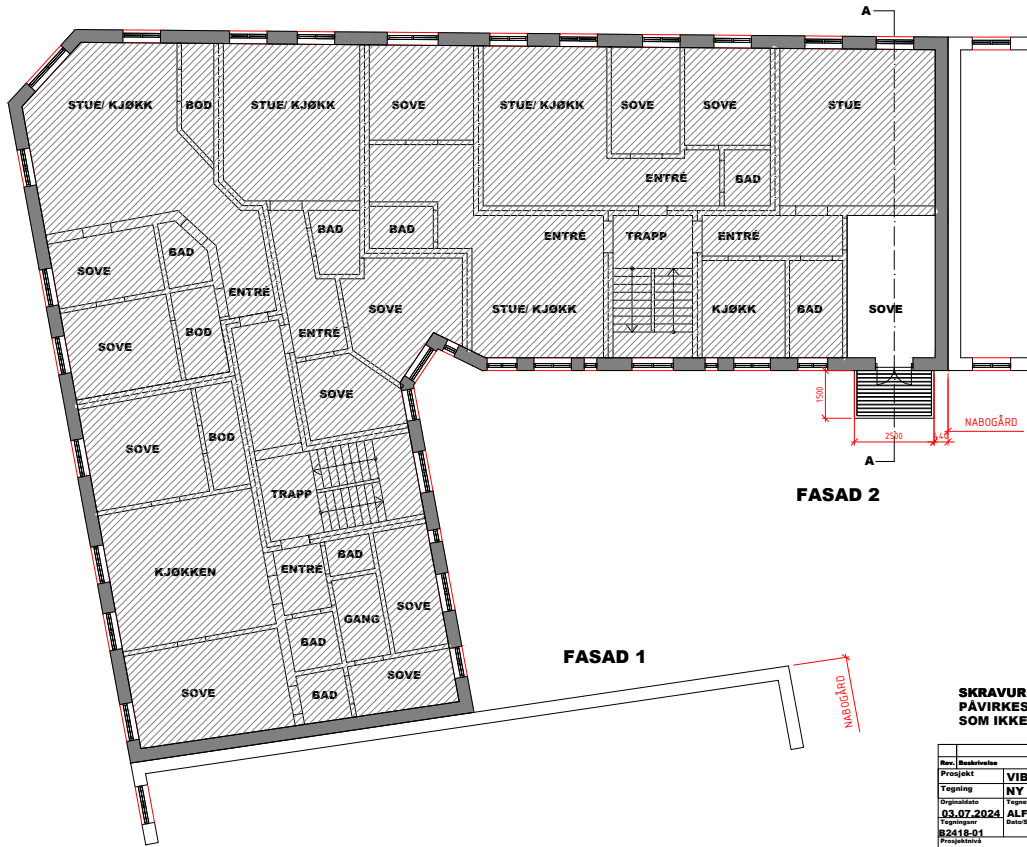
Navn	Bokstavelser	Date	Sign
Prosjekt	VIBES GATE 11		
Tegning	NY SITUASJON PLAN ETG 2		
Oppmålingsdato	03.07.2024	Tegnet av	ALF
Tegningsnr	B2418-01	Godkjent	B-team FG
Prosjektleder	Byggesøknadstegninger	Målestokk	1:100
		Revisjon

SKRAVUR = ROM SOM IKKE PÅVIRKES AV BALKONGENE OG SOM IKKE ER DEL AV SØKNADEN
