Sverres gate 9

# Tilstandsrapport

Sverres gate 9, 0652 OSLO  
OSLO kommune  
# gnr. 231, bnr. 442  
# Andelsnummer 48

Befaringsdato: 08.08.2025    Rapportdato: 04.09.2025    Oppdragsnr.: 22030-25189    Referansenummer: NV4429  
Autorisert foretak: Taksator AS    Sertifisert Takstingeniør: Lars Erik Haga Kåsin    Vår ref:

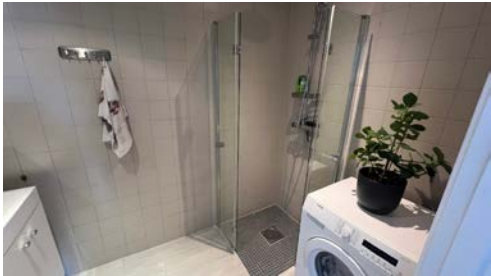
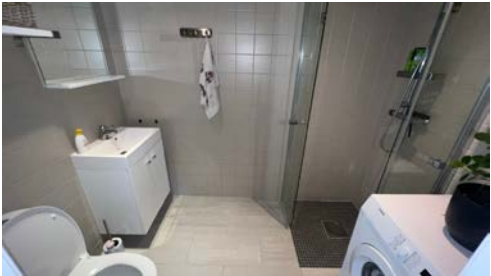
## 4. ETASJE > BAD

### TG 2 Overflater vegger og himling

Vurdering av avvik:  
• Det er påvist at noen fliser har bom (hulrom under).

Oppgradering vil være naturlig ved evt. modernisering.  
Det anbefales at det dusjes i dusjkabinett med kontrollert rørføring til sluk, inntil baderommet moderniseres.

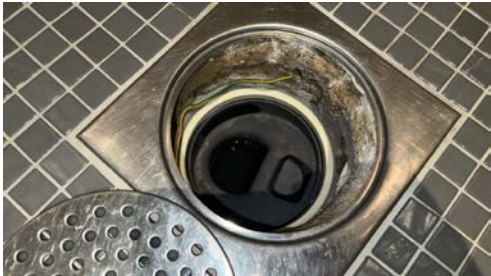
## 4. ETASJE > BAD

### TG 1 Sanitærutstyr og innredning

Hullet ble tettet med blendelukk.

Det ble i tillegg, rutinemessig søkt etter fukt i dusjonens vegger med fuktindikator (Protimeter SM) på befaringen, og det var ingen indikasjoner på fukt.  
Fuktsøk gir kun en indikasjon og må ikke oppfattes som en garanti for baderommet. Gulv måles ikke.

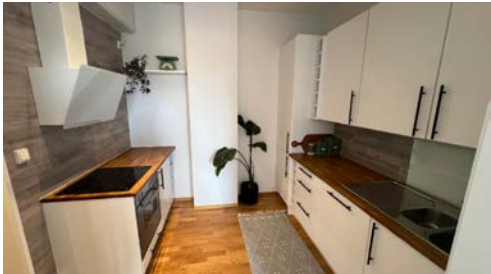
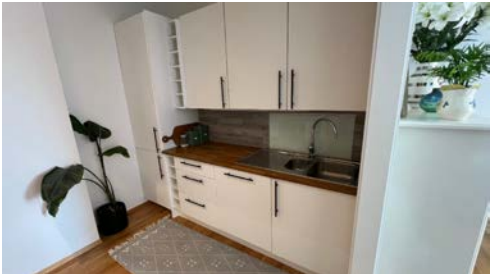
## 4. ETASJE > KJØKKEN

### Avtrekk

Forholdet vurderes i utgangspunktet som et TG3-avvik, men er satt til TG2 da det er registrert et avrenningsrør i skapet. Tilstandsundersøkelsen er gjennomført som en nivå 1-undersøkelse uten destruktive inngrep i konstruksjonen. Det kan derfor ikke verifiseres hvorvidt avrenningsløsningen pr. dags dato er ført til rom med sluk eller om den ender skjult i veggkonstruksjonen.
