# Sædalssvingene 2

Velkommen til  
din nye bolig

- Leilighet i boligblokk
- Sædalssvingene 2, 5099 BERGEN
- BERGEN kommune
- gnr. 7, bnr. 226
- Andelsnummer 3

Befaringsdato: 04.07.2025    Rapportdato: 09.07.2025    Oppdragsnr.: 20286-2351    Referansenummer: ZD7760

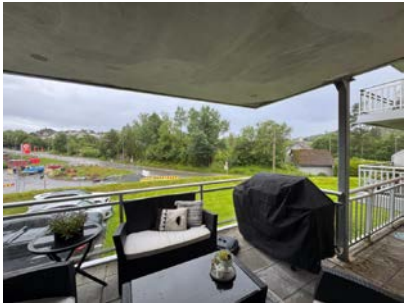
Terrasse med utgang fra stue/kjøkken.

• Det er ikke krav om utbedring av rekkverkshøyde opp til dagens forskriftskrav.

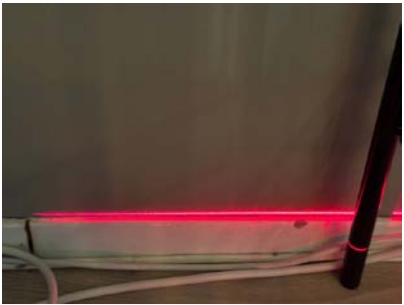
• Det er målt høydeforskjell på mellom 15-30 mm gjennom hele rommet. Tilstandsgrad 2 gis med bakgrunn i standardens krav til godkjente måleavvik.

Bilder viser skjevheter i gulv i stue/kjøkken.

• For å få tilstandsgrad 0 eller 1 må høydeforskjeller rettes opp. Det vil imidlertid sjelden være økonomisk rasjonelt som et enkeltstående tiltak i en bolig som dette. Dersom boligen en gang skal renoveres, kan man vurdere slike tiltak.

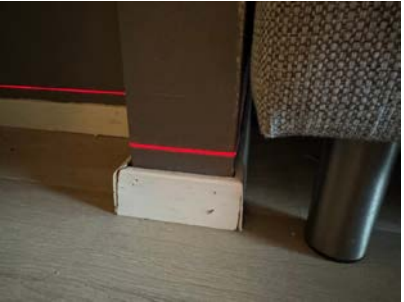
Bilder viser skjevheter i gulv i stue/kjøkken.

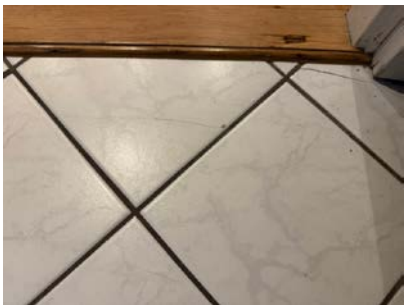
Bom registrert i enkelte gulvfliser. To gulvfliser v/dør har sprekker.

Sprekker i gulvfliser v/ dør (utenfor dusjsone).

Gulvfliser med sprekker bør lokal utbedres, ev. skiftes v/ behov.

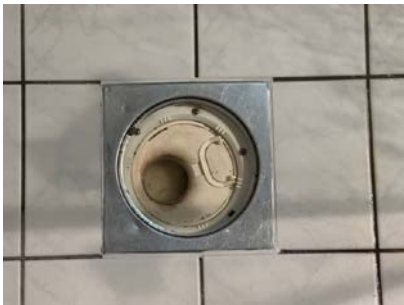
Plastsluk i dusjsone.

Badets alder tilsier at det bør vurderes å montere lukket dusjkabinett. Da vil badegulv og vegger få minimal fuktpåvirkning v/dusjing.

Selv om det monteres lukket dusjkabinett, er det viktig å være klar over at de fleste vannskader på bad oppstår i overgangen mellom sluk og gulv. Dette området er spesielt utsatt, og små lekkasjer kan føre til store skader over tid. Derfor er det viktig å foreta jevnlig kontroll og grundig rengjøring av sluket. På den måten kan du oppdage tegn på slitasje eller tette avløp i tide – og forhindre kostbare skader.

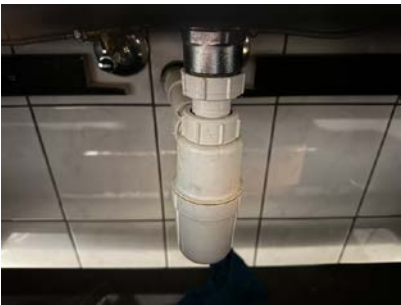
Røropplegg under servant.

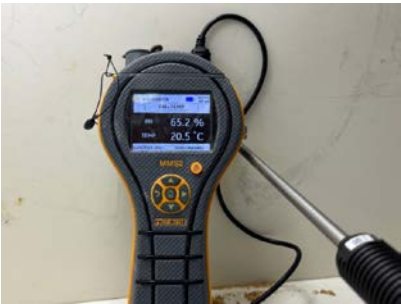
Hulltaking er foretatt i kjøkkenskap. Relativ luftfuktighet ble målt med lang probe. Den viste relativ luftfuktighet på 65,2 % ved en temperatur på 20,5 grader.

Relativ luftfuktighet under 60 % anses å være tørt.  
Relativ luftfuktighet mellom 60-74 % er akseptabelt.  
Relativ luftfuktighet mellom 75-85 % anses å være fuktig.  
Relativ luftfuktighet mellom 86,5-100 % anses å være meget fuktig.  
Relativ luftfuktighet på 100% anses å være vått.

Måling av relativ luftfuktighet.

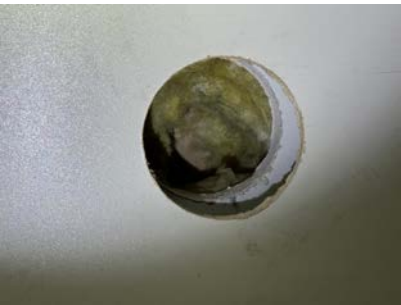
Synlig del av veggkonstruksjon etter hulltaking.

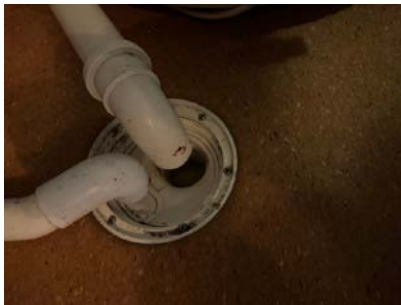
Plastsluk i gulv.  
1-ETG > VASKEROM (3,5 M²)

- Overvåk tilstanden jevnlig. For å få tilstandsgrad 0 eller 1 må tettesjiktet skiftes ut, men tidspunktet for når dette er nødvendig er vanskelig å si noe om.

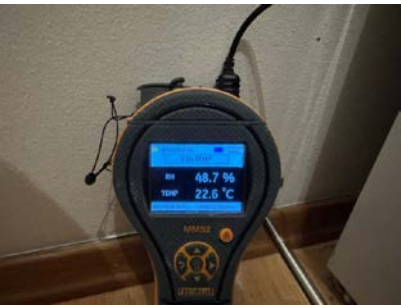
Hulltaking er foretatt i bod. Relativ luftfuktighet ble målt med lang probe. Den viste relativ luftfuktighet på 48,7 % ved en temperatur på 22,6 grader.

Måling av relativ luftfuktighet.

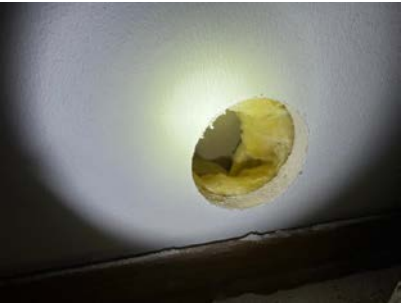
Synlig del av veggkonstruksjon etter hulltaking.

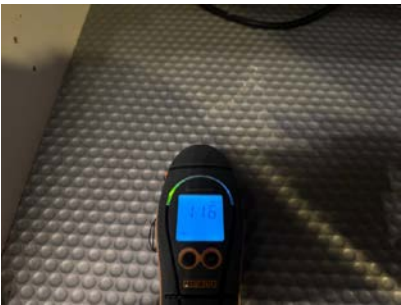
Ingen forhøyede fuktverdier ble registrert i kjøkkenbenken.

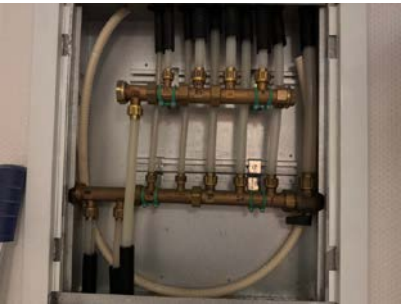
Vannrørene er fra byggeår. Vvs-arbeid ble utført av Sartor VVS AS. Bunn i rør i rør skap er smurt med membran i 2025. Felles vannrør er Brls ansvar.

Ingen tegn til fukt/kondens i rør i rør skap. Rør i rør skap bør sjekkes for ev. lekkasje 2 ganger årlig.

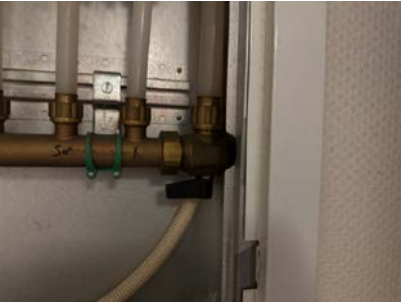
Mrk.  
Jeg har ikke funksjonstestet stoppekran. Det er ikke gitt opplysninger om feil eller manglende funksjon på stoppekran.

Stoppekran i rør i rør skap.

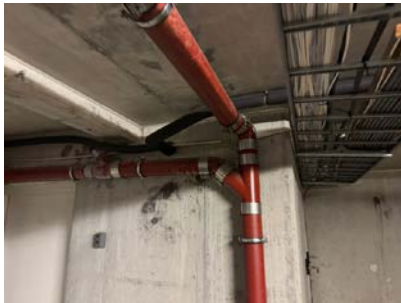
Avløpsrørene er fra byggeår. Vvs-arbeid ble utført av Sartor VVS AS.  
Felles avløpsrør er Brls ansvar.

Tilstandsgrad er satt utifra alder. Hovedstamme/avløpsrør er skjult og tilstandsvurdering må utføres av spesialfirma.

Ma støpejernsrør i garasjeanlegg.

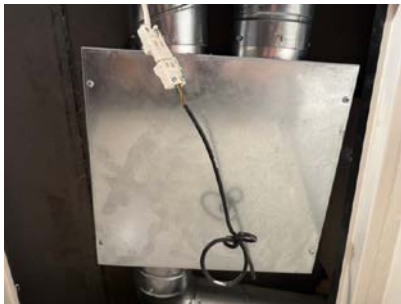
Ventilasjonsaggregat i himling i bod.

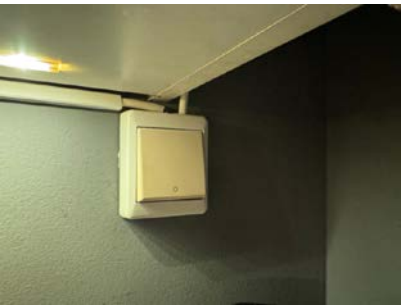
Bryter v/ kjøkkenskap.

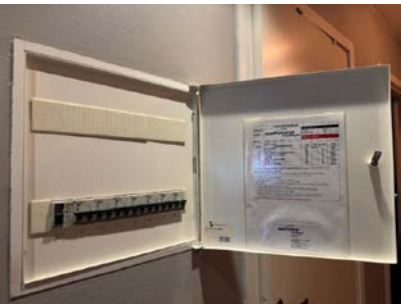
Det har ikke vært utført BKK el-kontroll de senere årene. Forskrift om elektrisk lavspenningsanlegg anbefaler at det blir foretatt regelmessig ettersyn av det elektriske anlegget hvert tiende år. På bakgrunn av overnevnte forhold anbefaler jeg en gjennomgang av det elektriske anlegget. El.anlegg får tilstandsgrad 2 når det ikke er utført el-kontroll de senere årene.

Sikringsskap i gang.
