# Tilstandsrapport

📍 Messeveien 200, 2004 LILLESTRØM

# gnr. 81, bnr. 2693

Befaringsdato: 18.02.2026

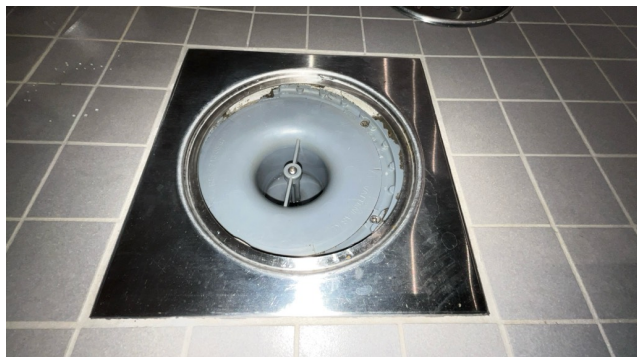
Det er plastsluk og smøremembran med dokumentert utførelse.

Kontroll av sluk.

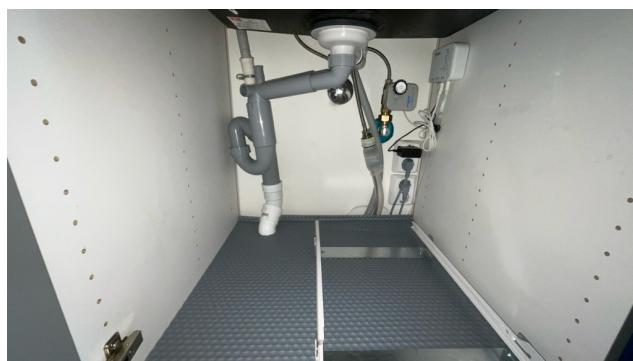
Vannrør fra byggeår av materialtype pex og kobber. Fordelerskap på badet. Waterguard i benkeskap på kjøkken for god sikring av lekkasjevann.

Besiktigelse av røropplegg.
