NANNESTAD SENTRUM

Prestmosvegen 17D

Leilighet  
Prestmosvegen 17 D  
2030 Nannestad

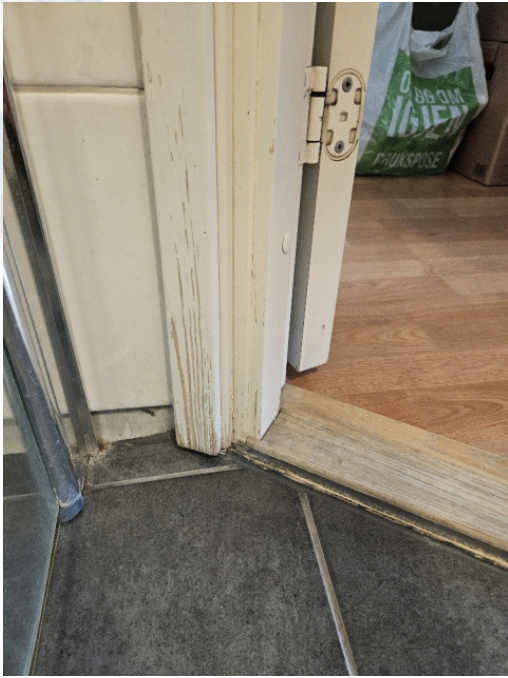
**TG 2** 1.1.2 Overflate gulv

Det er ikke påvist riss og sprekker.

Det er ikke påvist sprekker i fuger.

Det er ikke påvist spor etter råteskade, muggvekst eller skadedyr.

Det er påvist flekker eller andre skader. Se under.

Risiko: Vinylbelegg som har passert forventet levetid kan være mer utsatt for skader, lekkasjer og fuktskader. Selv om fallet mot sluk er tilfredsstillende, kan slitasje på belegget øke risikoen for vanninntrenging.

Konsekvens: Vedvarende bruk av eldre vinylbelegg kan føre til fuktskader på undergulv og konstruksjon, samt behov for utbedring eller utskifting.

Anbefalt tiltak: Det anbefales å vurdere utskifting av vinylbelegget for å sikre varig beskyttelse mot fukt og vannskader.

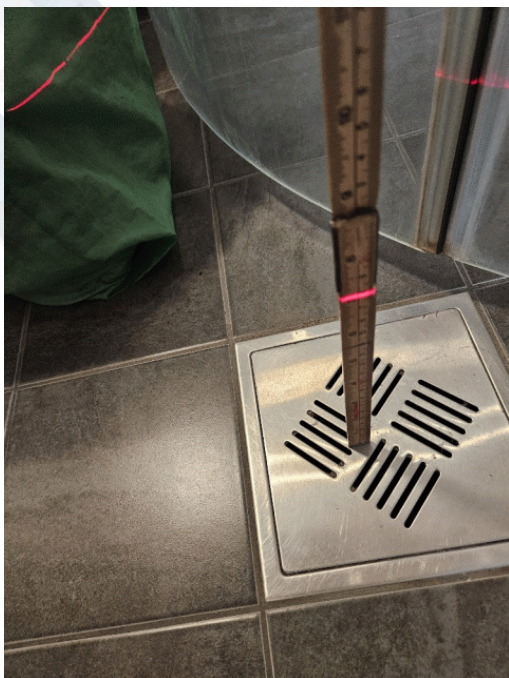
#### TG 2 1.1.3 Membran, tettesjiktet og sluk

Membranen er fra 2006

Det er ikke påvist avvik i forhold til sluk, rørgjennomføringer, mansjetter eller klemring.

Det er ikke påvist tegn på feil utførelse, feil materialvalg, skadelig fukt eller utettheter.

Det er fuktkontrollert med egnet fuktmåleverktøy. Se under.

Det ble boret hull fra tilstøtende rom (kjøkken) til bad for å måle fuktinnhold i bunnsvill, det ble målt normalt fuktinnhold i bunnsvill under 5 vekt-% (ingen utslag). TG1

Det ble også søkt etter fukt på tilgjengelige tilstøtende overflater under befaringsstidspunktet, der det ikke ble avdekket unormale verdier. TG1

Anbefalt tiltak: Det anbefales å vurdere utskifting av vinylbelegget for å sikre varig beskyttelse mot fukt og vannskader.
