Veitvetstubben 6B

# Tilstandsrapport

- Andelsleilighet i boligbygg med flere boenheter
- Veitvetstubben 6 B, 0596 OSLO
- OSLO kommune
- # gnr. 89, bnr. 24
- # Andelsnummer 90

Befaringsdato: 09.07.2025 Rapportdato: 17.07.2025 Oppdragsnr.: 15467-2852 Referansenummer: FV1569

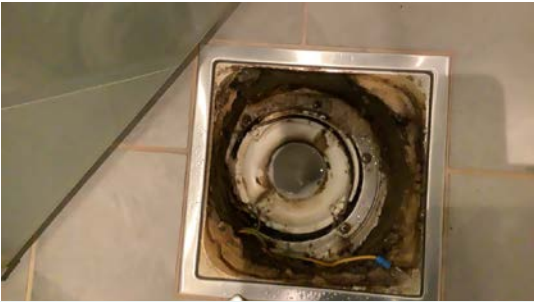
### 1. ETASJE > BAD/VASKEROM

Det er montert membran og plastsluk med klemring på bad.

Årstall: 2019 Kilde: Info fra sameie/borettslag

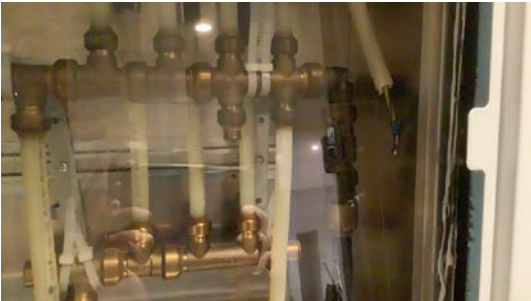
Felles hoved vann tilførselsrør i kobber lagt skjult i kanaler.  
Vanninstallasjoner i leiligheten montert med "rør i rør" system (PEX).  
Fordelingsskap med stoppekraner på bad.
