MAJORTSTUEN

Hammerstads gate 11

# Tilstandsrapport

### 2(3)-ROMS LEILIGHET I 1.ETASJE:

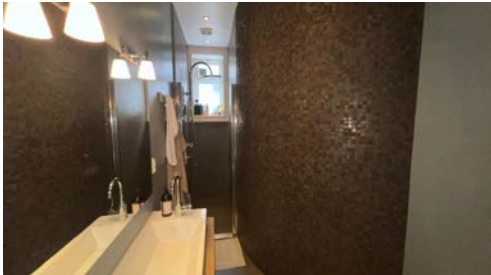
#### 1 TG 2 Overflater vegger og himling

- Det er vindu/dør med ikke fuktbestandige materialer i våtsonen (ved vask, dusj, badekar, osv.), løsningen eller byggematerialet er uegnet
- Det er avvik:

- Tiltak:
- Uegnede materialer må fuktbeskyttes/utskiftes.

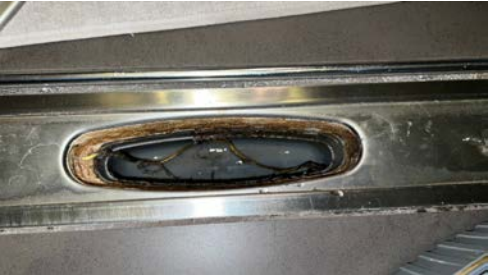
**TG 2 Sanitærutstyr og innredning**

Det ble rutinemessig søkt etter fukt på typisk fuktutsatte steder (på innredning) med fuktindikator (Protimeter SM) på befaringen og det var ingen indikasjoner på fukt på befaringstidspunktet.

- Det er ikke påvist tilfredsstillende løsning for å synliggjøre lekkasje fra innebygget susterne.

- Det må gjøres tiltak for å lukke avviket.

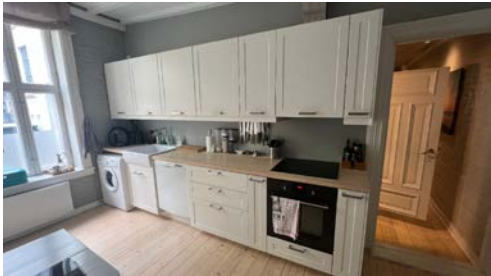
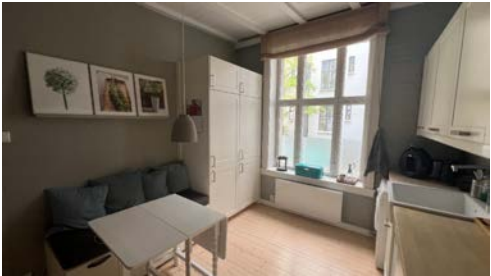
#### Nedfelt kum

Fordelerstammer for rør-i-rør er plassert i himling uten mulighet for sikker avrenning til sluk (hensikten er å unngå følgeskade ved en eventuell lekkasje fra systemet).

Det er ikke monter lekkasjevarsler med vannstoppventil på kjøkken. Kravet kom i 2010 og gjelder også ved rehabilitering av eldre boliger. Kravet gjelder for rom som har vanninstallasjoner, men mangler sluk eller vanntett gulv.

Det anbefales å etablere et tett og vanntett fordelskap med synlig drenering, alternativt flytte systemet til egnet plassering med mulighet for avrenning til sluk. Det bør også monteres lekkasjesensor eller vannstoppventil for å redusere risiko for skade.

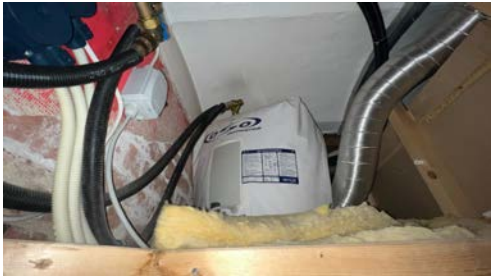
Det bør installeres lekkasjevarsler for å forhindre følgeskader ved en evt lekkasje.

Det er ikke opplyst om feil og mangler ved bygningsdelen.  
Tilstandsgrad er gitt på bakgrunn av alder, visuell sjekk og at anlegget fungerer som tiltenkt.
