LILLESTRØM

Henrik Sørensens gate 1B

Befaringsdato: 14.12.2025    Rapportdato: 19.12.2025    Oppdragsnr.: 22391-1732    Referansenummer: ZV7979  
Foretak: NØKKELTAKST DRIFT AS    Takstingeniør: Joachim Andre M Kirkerud    Vår ref: Joachim Kirkerud

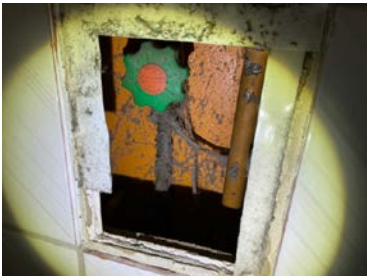
### 1 TG 2 Avløpsrør

Type rør: Synlige avløpsrør er i plast.  
Synlighet: Anlegget er i hovedsak skjult.
