LILLESTRØM

Henrik Sørensens gate 1B

Befaringsdato: 14.12.2025    Rapportdato: 19.12.2025    Oppdragsnr.: 22391-1732    Referansenummer: ZV7979  
Foretak: NØKKELTAKST DRIFT AS    Takstingeniør: Joachim Andre M Kirkerud    Vår ref: Joachim Kirkerud

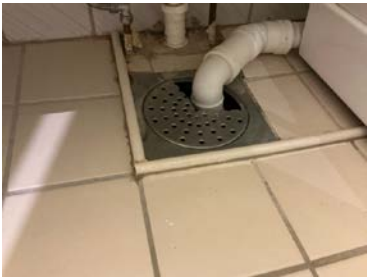
## 1. ETASJE > BAD

### TG 2 Sluk, membran og tettesjikt

## Vurdering av avvik:

- Det er avvik:

- Sluket har oppnådd mer enn halvparten av forventet levetid. Eldre sluk gir større mulighet for slitasje som kan føre til utettheter.

- Membranen har oversteget normal brukstid, og slitasje må påregnes. Når membranen eldes, svekkes den gradvis og kan utvikle mindre utettheter som slipper fukt ned i konstruksjonen. Hvor raskt dette skjer avhenger av kvalitet, utførelse og bruk, men regelmessig tilsyn er viktig. En full oppgradering med nytt tettesjikt må på grunn av alderen påregnes innen nær fremtid.

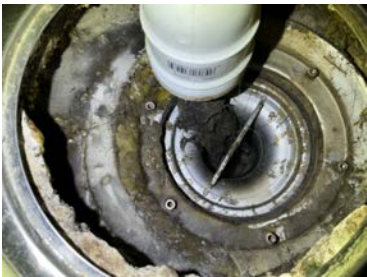
## 1. ETASJE > BAD

### TG 1 Sanitærutstyr og innredning

## Vurdering av avvik:

- Det er avvik:

- Det er installert elektrisk vifte på et ventilasjonsrør som normalt fungerer med naturlig oppdrift. Når en mekanisk vifte kobles til et felles oppdriftsrør, kan den endre trykkforholdene og redusere luftstrømmen fra andre leiligheter eller presse lukt og fukt tilbake i systemet. Det er ikke kjent om styret har godkjent inngrepet.

- Det er ikke tilfredsstillende lufttilførsel mot rommet, slik som spalte under dør eller lignende. Manglende tilluft kan begrense avtrekket og føre til fuktopphopning i rommet. En spalte eller lignende bør etableres.

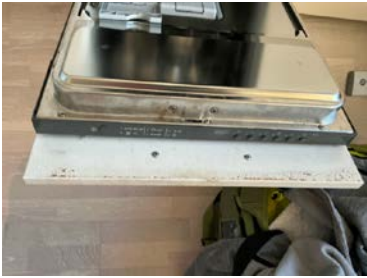
## 1. ETASJE > KJØKKEN

### Vurdering av avvik:

- Det er avvik:

- Innredningen har svellinger.  
Svelling tyder på fuktpåkjenning.

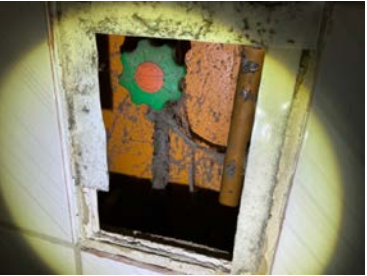
- Vannledningene har passert halvparten av forventet levetid.  
Eldre rør har økt risiko for lekkasjer, men hvor lenge de holder videre avhenger av kvalitet, vanntrykk og bruk. Utskiftning må derfor påregnes på sikt, uten at det kan angis en presis dato.

- PEX-rør (plastrør) er koblet direkte til varmtvanns-berederen.  
Plastrørene tåler ikke like høy varme som berederen kan gi, og kan derfor bli sprø over tid. Det øker risikoen for lekkasjer i tilkoblingen.
