# Tilstandsrapport

Fritidsbolig

Svartangveien 269, 3748 SILJAN

Befaringsdato: 13.05.2025

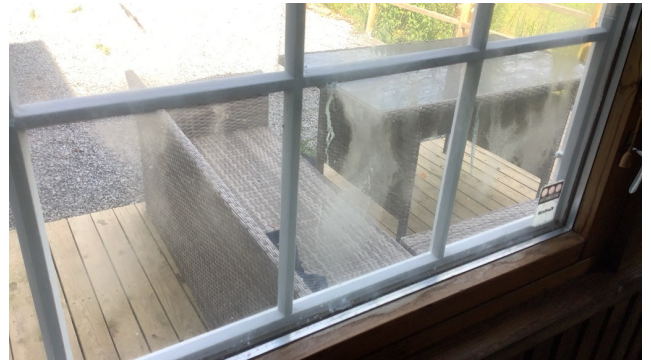
### ! TG 3 Vinduer

Vinduer med trerammer og 2-lags isolerglass.

- Det er påvist at enkelte vinduer er vanskelig å åpne/lukke.
- Det er påvist et betydelig antall vinduer med punkterte eller sprukne glassruter.

- Det må påregnes noe vedlikehold og at enkelte vinduer må skiftes ut.

**Kostnadsestimat:** 50 000 - 100 000

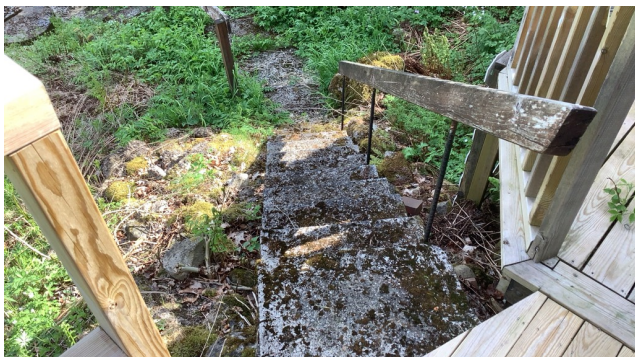
**Vurdering av avvik:**

Rekkverk på begge sider bør etableres.

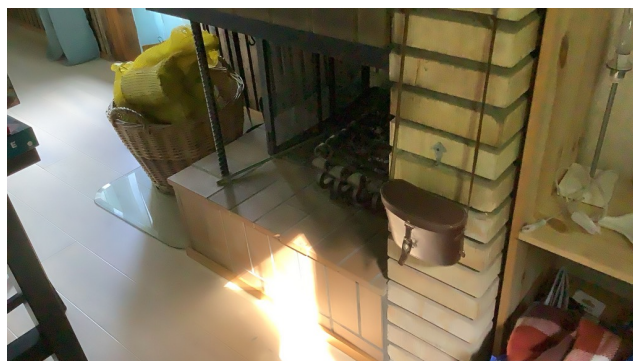
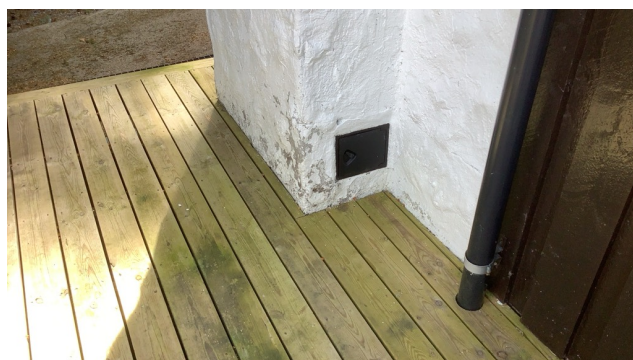
- Det er påvist sprekker og/eller riss i pipe.
- Ildfast plate mangler på gulvet under sotluke/feieluke på pipe.
- Ildfast plate mangler på gulvet under/foran ildstedet.

Noe malingsavfluss og riss på pipe over tak.

- Det må monteres ildfast plate under/foran ildsted.
- Det anbefales å montere ildfast plate under luker på pipe.

**Kostnadsestimat: 10 000 - 50 000**

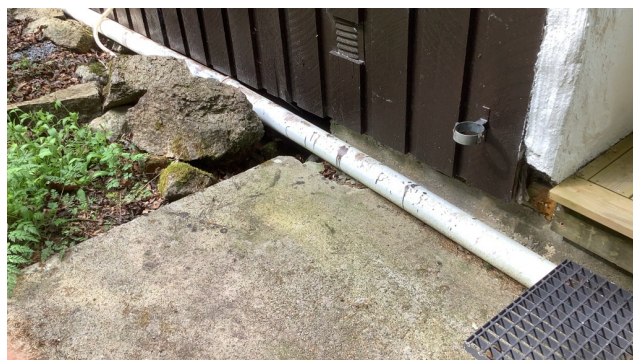
### ! TG 1 Avløpsrør

Det er avløpsrør av plast.

Avløpsrøret ligger åpent ute og fram til septiktank. Vil fryse på vinterstid.

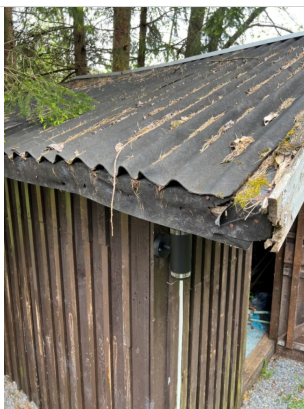
Boden har eldre standard og har en del vedlikeholdsbehov.
