Svartangveien 269

Velkommen til  
din nye bolig

# Tilstandsrapport

Befaringsdato: 13.05.2025    Rapportdato: 07.08.2025    Oppdragsnr.: 15467-2820    Referansenummer: IE4683  
 Autorisert foretak: Takstmann Jan Berby MNTF    Sertifisert Takstingeniør: Jan Berby    Vår ref: Deres ref; 38-25-0119 Svartangveien 269

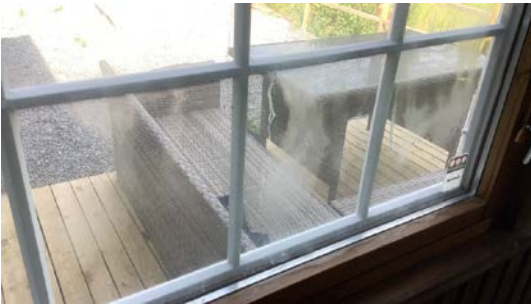
**Vurdering av avvik:**  
• Det er påvist at enkelte vinduer er vanskelig å åpne/lukke.  
• Det er påvist et betydelig antall vinduer med punkterte eller sprukne glassruter.

• Det må påregnes noe vedlikehold og at enkelte vinduer må skiftes ut.

Kostnadsestimat: 50 000 - 100 000

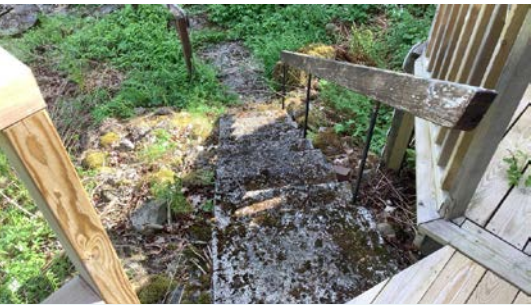
**Vurdering av avvik:**  
• Åpninger i rekkverk er ikke i henhold til krav i dagens forskrifter.  
Trapp har kun åpent rekkverkverk med håndløper på en side.

Rekkverk på begge sider bør etableres.

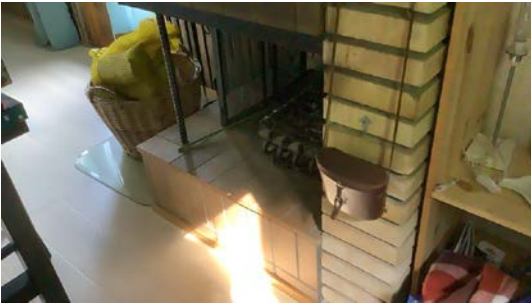
**Vurdering av avvik:**  
• Det er påvist sprekker og/eller riss i pipe.  
• Ildfast plate mangler på gulvet under sotluke/feieluke på pipe.  
• Ildfast plate mangler på gulvet under/foran ildstedet.

Noe malingsavflass og riss på pipe over tak.

• Det må monteres ildfast plate under/foran ildsted.  
• Det anbefales å montere ildfast plate under luker på pipe.

Kostnadsestimat: 10 000 - 50 000

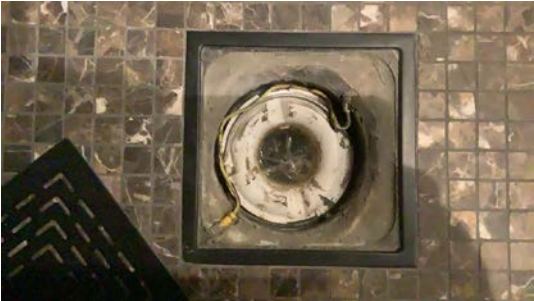
### TG 1 Sluk, membran og tettesjikt

Det er montert membran og plastsluk med klemring på bad.

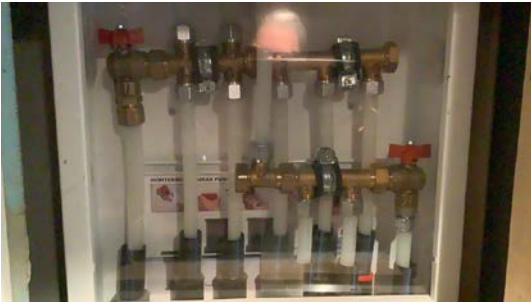
Hoved vann tilførselsrør i kobber lagt skjult i kanaler. Vanninstallasjoner i boligen montert med "rør i rør" system (PEX). Fordelingsskap med stoppekraner på bad.

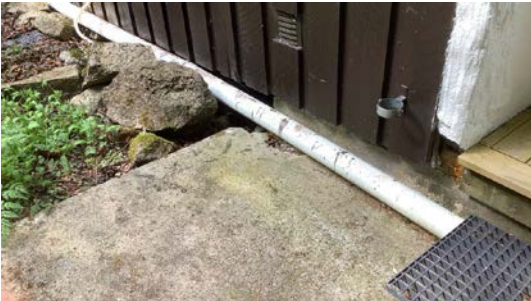
### TG 1 Avløpsrør

Det er avløpsrør av plast. Avløpsrøret ligger åpent ute og fram til septiktank. Vil fryse på vinterstid.

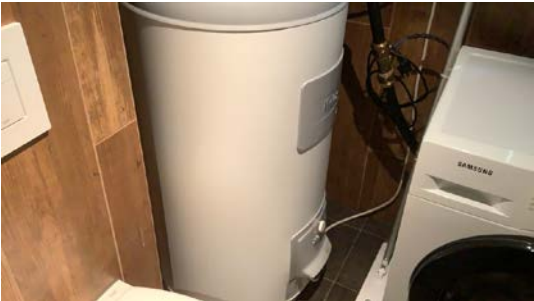
Varmtvannstanken er på ca. 200 liter.
