Svartangveien 269

SVARTANGVEIEN 269

Befaringsdato: 13.05.2025 Rapportdato: 07.08.2025 Oppdragsnr.: 15467-2820 Referansenummer: IE4683
Autorisert foretak: Takstmann Jan Berby MNTF Sertifisert Takstingeniør: Jan Berby Vår ref: Deres ref; 38-25-0119 Svartangveien 269

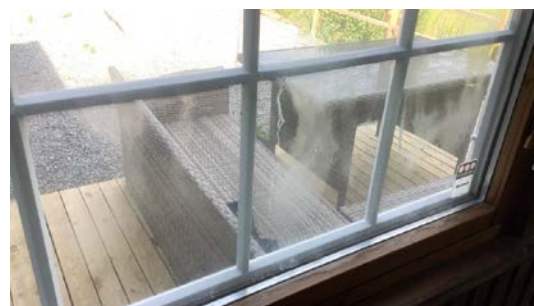
- Det må påregnes noe vedlikehold og at enkelte vinduer må skiftes ut.

Kostnadsestimat: 50 000 - 100 000

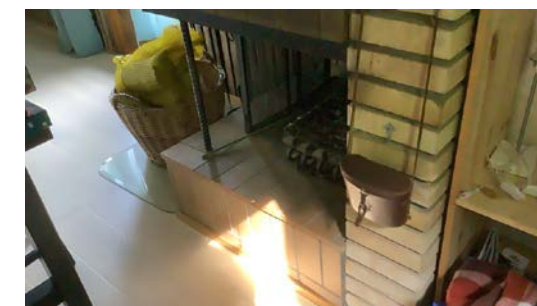
- Det er påvist sprekker og/eller riss i pipe.
- Ildfast plate mangler på gulvet under sotluke/feieluke på pipe.
- Ildfast plate mangler på gulvet under/foran ildstedet.

Noe malingsavflass og riss på pipe over tak.

- Det må monteres ildfast plate under/foran ildsted.
- Det anbefales å montere ildfast plate under luker på pipe.

Kostnadsestimat: 10 000 - 50 000

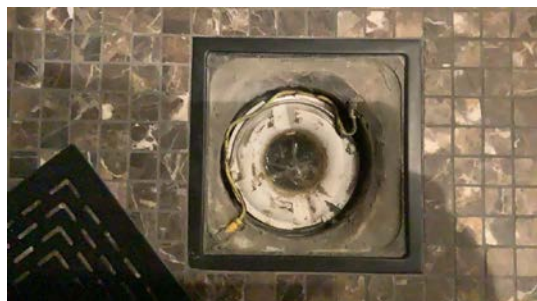
1. ETASJE > BAD/VASKEROM

TG 2 Sanitæretstyr og innredning

- Det er ikke påvist tilfredsstillende løsning for å synliggjøre lekkasje fra innebygget systerne.

Det bør foretas tiltak som sikrer bedre løsning for synliggjøring av eventuelt lekkasjevann fra innebygget systerne.

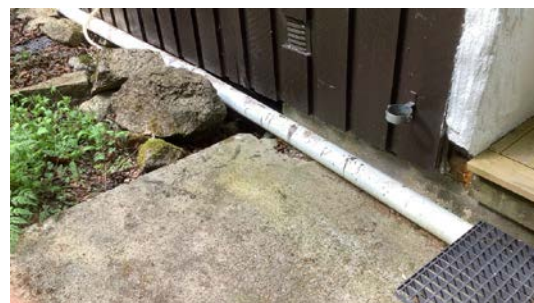
TG 1 Avløpsrør

Det er avløpsrør av plast. Avløpsrøret ligger åpent ute og fram til septiktank. Vil fryse på vinterstid.
