Sverres vei 20

# Lys og innbydende 4-roms med 3 soverom, innglasset balkong og fyring inkludert i felleskostnadene

# Tilstandsrapport

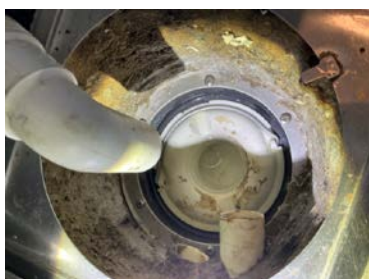
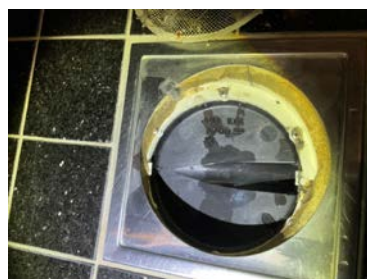
## 3. ETASJE > BAD

- Det er avvik:
  - Høydeforskjell mellom topp slukrist (hovedsluk) og overkant gulv ved døren er lavere enn 25 mm (måles til ca. 15mm). Dette gjør at nærliggende konstruksjoner er mer utsatt for vannskade, hvis en lekkasje skulle oppstått. Høydeforskjell topp slukrist i dusjsonen og topp membran ved terskel er ok.
  - Det måles fall på gulv mot sluk, men fallet er stedvis mindre enn forskriftskrav, særlig i dusjsonen. Når gulvet utsettes for vann, kan dreneringen begrenses, noe som fører til vannansamlinger.

Det ble ikke registrert synlig dreusspalte under toalettet, og det foreligger ingen dokumentasjon på annen lekkasjesikring. Dette medfører usikkerhet om sisternen har tilfredsstillende sikring mot lekkasje. Dersom lekkasje oppstår og sisternen ikke er lekkasjesikret, kan vann bli stående skjult i konstruksjonen og over tid føre til skader.

Avtrekket skjer ved naturlig oppdrift uten mekanisk vifte. Luftutskiftingen vil da variere med temperatur- og trykkforhold, og avtrekket kan i perioder være begrenset. Dette kan føre til at fuktig luft blir stående lenger i rommet, noe som over tid kan gi økt fuktbelastning ved normal bruk. Løsningen er vanlig i eldre boliger, men vurderes som TG 2 etter NS 3600.

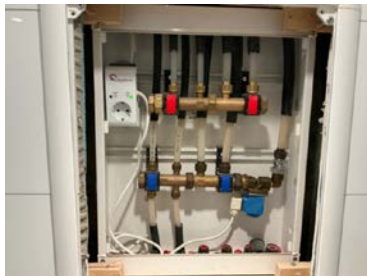
Innvendige vannledninger er av plast (rør-i-rør).  
Hovedstoppekran: Plassert i fordelerskap på bad.

Eldre rør har større mulighet for lekkasjer, men nøyaktig tidspunkt for utskifting er vanskelig å forutsi.
