SANDVIKEN

Søndre Allmenningen 7

Velkommen til  
din nye bolig

# Tilstandsrapport

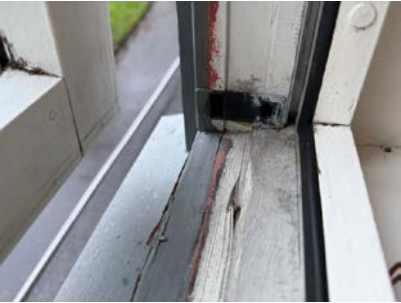
Vær oppsøkket trevirke i eldre vinduskarm.

Overvåk tilstanden, foreta utskiftninger v/ behov. Tidspunkt for eventuell utskifting av vinduer er vanskelig å anslå da dette vil variere ut i fra klimatiske forhold, vedlikeholdsintervall etc.

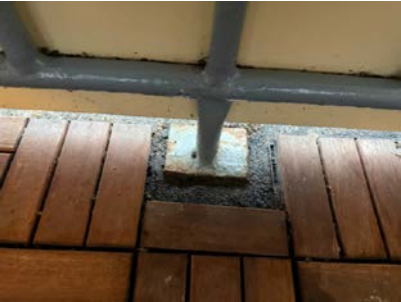
- Rekkverket er for lavt i forhold til dagens krav til rekkverkshøyder.
- Det er påvist andre avvik:

Balkongen fremstår med eldre standard. Rust ble observert flere steder på rekkverk.

Rust på rekkverk.

Overvåk tilstanden på balkongen, foreta utbedringer v/ behov. Tidspunkt for eventuell utbedring er vanskelig å anslå da dette vil variere ut i fra klimatiske forhold, vedlikeholdsintervall etc.

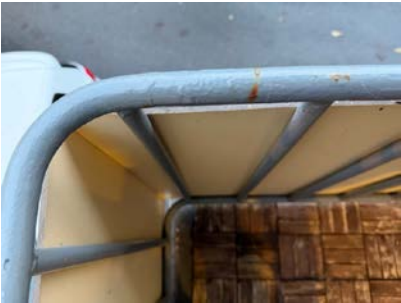
- Rekkverket er for lavt i forhold til dagens krav til rekkverkshøyder.
- Det er påvist andre avvik:

Balkongen fremstår med eldre standard. Rust ble observert flere steder på rekkverk.

Rust på rekkverk.

Overvåk tilstanden på balkongen, foreta utbedringer v/ behov. Tidspunkt for eventuell utbedring er vanskelig å anslå da dette vil variere ut i fra klimatiske forhold, vedlikeholdsintervall etc.

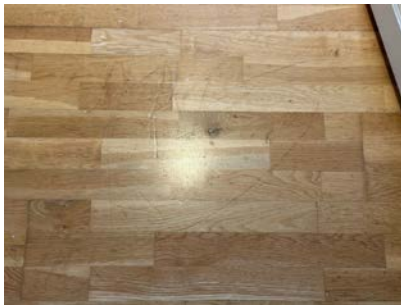
Slitasje/striper i parkettgulv.

Parkett bør slipes/behandles, ev. skiftes dersom striper/hakk er for dype. Ujevne overflater bør sparkles/males v/ behov.

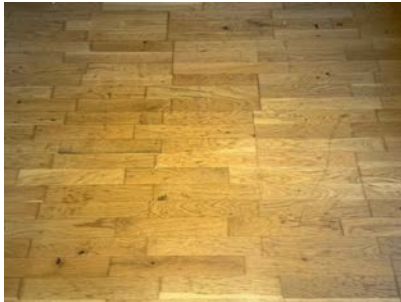
Slitasje/striper i parkettgulv.

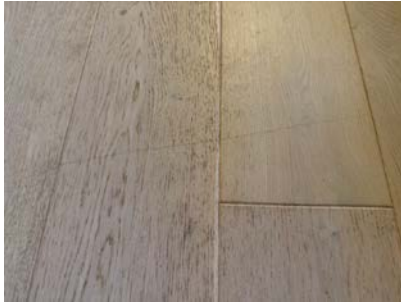
Stripe i parkettgulv.

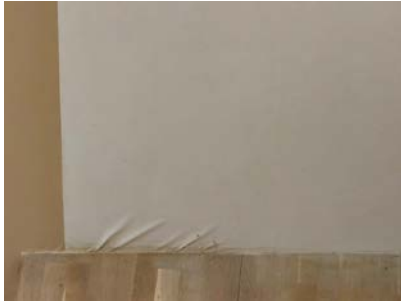
Ujevn veggoverflate i trapperom.

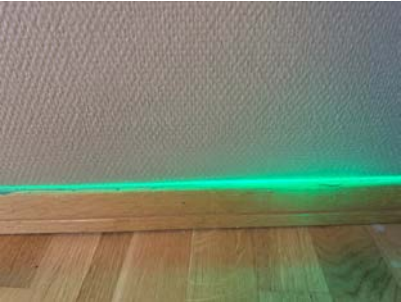
**Vurdering av avvik:**  
• Det er målt høydeforskjell på mellom 15-30 mm gjennom hele rommet. Tilstandsgrad 2 gis med bakgrunn i standardens krav til godkjente måleavvik.

Bilder viser skjevheter i gulv på hovedsoverom.

**Konsekvens/tiltak**  
• For å få tilstandsgrad 0 eller 1 må høydeforskjeller rettes opp. Det vil imidlertid sjelden være økonomisk rasjonelt som et enkeltstående tiltak i en bolig som dette. Dersom boligen en gang skal renoveres, kan man vurdere slike tiltak.

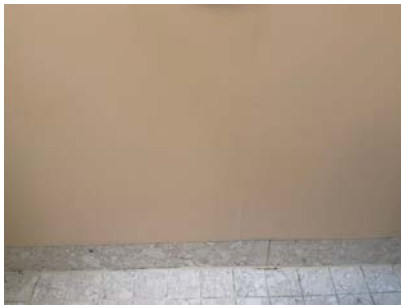
**Vurdering av avvik:**  
• Det er påvist andre avvik:  
Det er noe slitasje i nedre del av vegger i dusjsone. Det er usikker overgang mellom baderomsplater - sokkelfliser.

Overgang sokkelflis - baderomsplater i dusjsone.

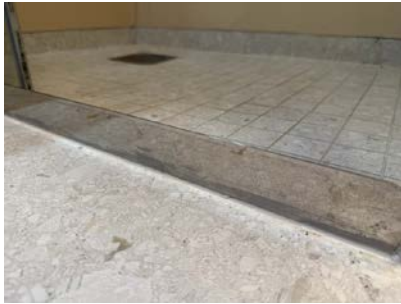
- Det er mulighet for at det kan forekomme vannlekkasje på våtrommet hvor vann ikke vil gå til sluk.
- Det er påvist at høydeforskjell fra topp slukrist til gulv/synlig topp membran ved dørterskel er mindre enn 25 mm.
- Det er påvist at noen fliser har bom (hulrom under).

Det er oppkant inntil dusjsone. Dersom det oppstår en lekkasje utenfor dusjsone vil ikke lekkasjevann ledes til sluk.

Vedr. fallforhold til sluk: Vær oppmerksom ved bruk. For å få tilstandsgrad 0 eller 1 må gulvet bygges om, for å få riktig fall til sluk. Det vil imidlertid sjelden være økonomisk rasjonelt som et enkeltstående tiltak. Ved en eventuell renovering, påse at våtrommet bygges med riktig fall til sluk.

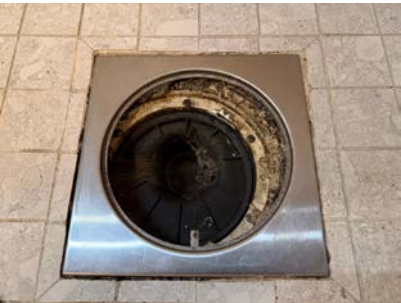
- Mer enn halvparten av forventet brukstid er passert på membranløsningen.
- Mer enn halvparten av forventet brukstid er passert på slukløsningen.
- Det er påvist andre avvik:

Ukurant løsning: Fliser oppå våtromsbelegg. Å legge fliser direkte på våtromsbelegg frarådes fordi det gir dårlig vedheft og kan føre til at flisene løsner over tid. Beleggets vannavstøtende overflate gjør det vanskelig for flislim å feste godt. I tillegg kan eventuell fukt under belegget bli innestengt, noe som øker risikoen for mugg og råte. Løsningen bryter med gjeldende våtromsnormer.

Plastsluk i dusjsone.

Badets alder og overnevnte forhold tilsier at det bør vurderes å montere lukket dusjkabinett. Da vil badegulv og vegger få minimal fuktpåvirkning v/dusjing.

Selv om det monteres lukket dusjkabinett, er det viktig å være klar over at de fleste vannskader på bad oppstår i overgangen mellom sluk og gulv. Dette området er spesielt utsatt, og små lekkasjer kan føre til store skader over tid. Derfor er det viktig å foreta jevnlig kontroll og grundig rengjøring av sluket. På den måten kan du oppdage tegn på slitasje eller tette avløp i tide – og forhindre kostbare skader.

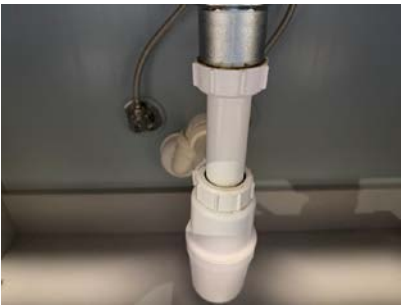
Røropplegg under servant.

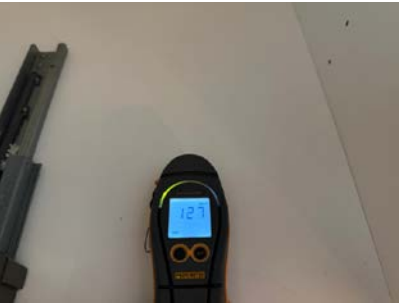
Ingen forhøyede fuktverdier ble registrert i kjøkkenbenken.

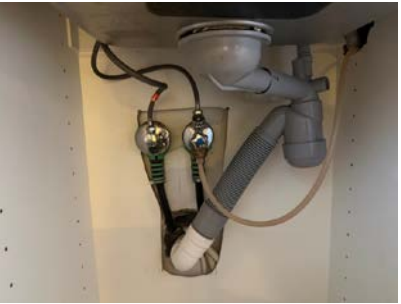
Røropplegg under vask.

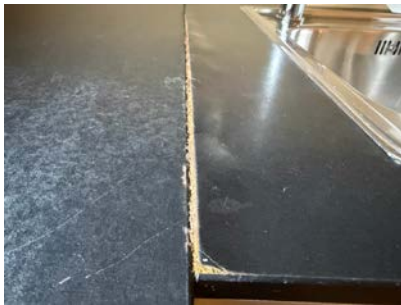
Benkeplate har slitasje og fuktutsvelling flere steder. Skapfront under vask har synlig merke etter skrue.

Fuktutsvelling i skjøt på benkeplate.

Benkeplate må lokal utbedres, ev. skiftes for å lukke avviket.

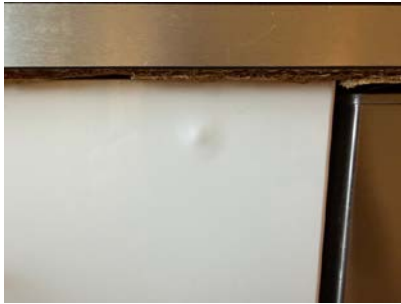
Merke i skapfront etter skrue.

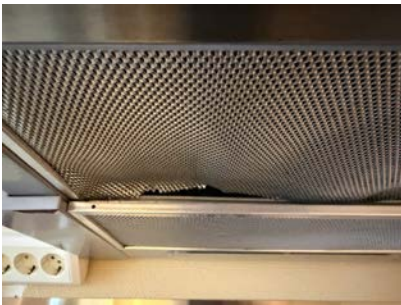
Bunker/skjevheter i rist i ytre del av ventilator.

Ventilator bør lokal utbedres, ev. skiftes v/behov.

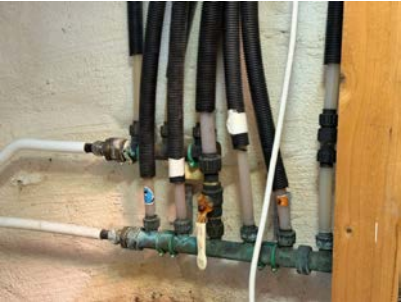
- Det er irr på rør.
- Det er påvist andre avvik:

Rørfordelingen er montert uten et lukket fordelerskap. Hvis det skulle oppstå en lekkasje, vil ikke denne løsningen konsentrere lekkasjevannet mot sluket, som det ville ha vært tilfelle hvis det var et lukket fordelerskap.

Rørsentral i kott. Irr og rust på store deler av rørsentral. Oppgraderinger må påregnes.

Rørsentral bør undersøkes av rørlegger og utbedringer må påregnes. Det bør monteres nytt fordelerskap til rør i rør system dersom det skal foretas oppgradering av badet.

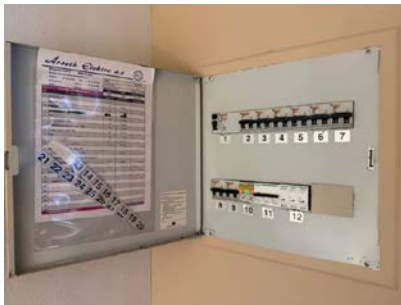
Sikringsskap i trapperom i 1-etg.
