# Hønsisletta 5

Velkommen til  
din nye bolig

Leilighet  
Hønsisletta 5  
2022 Gjerdrum

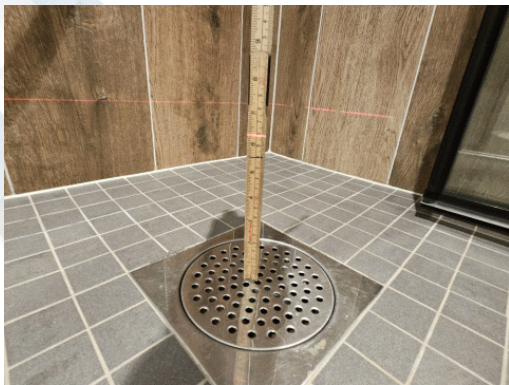
- Det er ikke påvist riss og sprekker.
- Det er ikke påvist sprekker i fuger.
- Det er ikke påvist bom (hulrom) under fliser.
- Det er ikke påvist spor etter råteskade, muggvekst eller skadedyr.
- Det er påvist tilfredsstillende fall til sluket.
- Terskel er vurdert som tilfredsstillende.
- Det er påvist tilfredsstillende høydeforskjell fra toppen av sluket til toppen av membranen ved dørterskelen.
- Det er ikke påvist flekker eller andre skader.

Det ble utført en enkelt test av overflatene, der det registreres tilfredsstillende fall på gulv mot sluk. Gulvfliser vurderes å ha normal slitasje etter alder og bruk. TG1

**Merknader:** Utsifting/vedlikehold: Normal tid før utsifting av gulv i våtrom med keramiske fliser direkte på membran er 25 år.

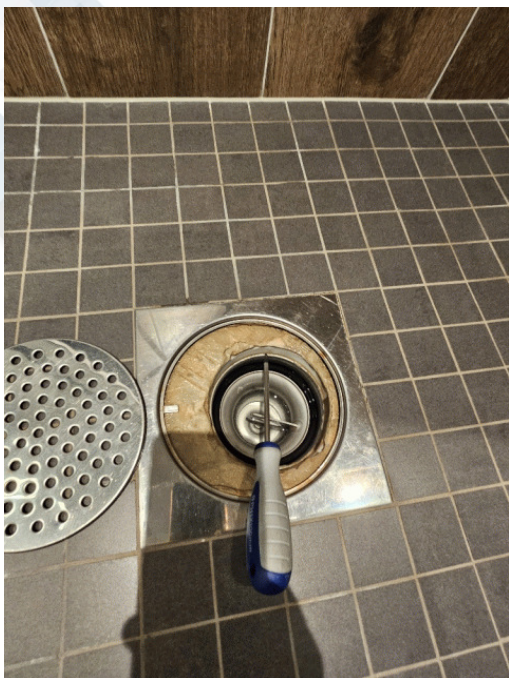
### TG 1 1.1.3 Membran, tettesjiktet og sluk

Membranen er fra 2020

Det er ikke påvist avvik i forhold til sluk, rørgjennomføringer, mansjetter eller klemring.

Det er ikke påvist tegn på feil utførelse, feil materialvalg, skadelig fukt eller utettheter.

Membranen ligger skjult i konstruksjonen og kan ikke undersøkes uten å gjøre destruktive inngrep ved å demontere fliser. Viktig å merke seg at membran er en bygningsdel som har en naturlig slitasje over tid med en forventet levetid. Fuktøkning inne på flislagte våtrom blir ikke utført da det vil gi uklare indikasjoner på om fukten ligger mellom fliser og membran eller under membran. Det er synlig mansjett under klemring i sluket. TG1

Det ble søkt etter fukt på tilgjengelige tilstøtende overflater under befaringstidspunktet, der det ikke ble avdekket unormale verdier. TG1

**Merknader:** Utskifting/vedlikehold: Normal tid før utskifting av vegger og gulv i våtrom med keramiske fliser direkte på membran er 25 år.

Utskifting/vedlikehold: Normal forventet levetid før utskifting av gulvsluk er 50 år.

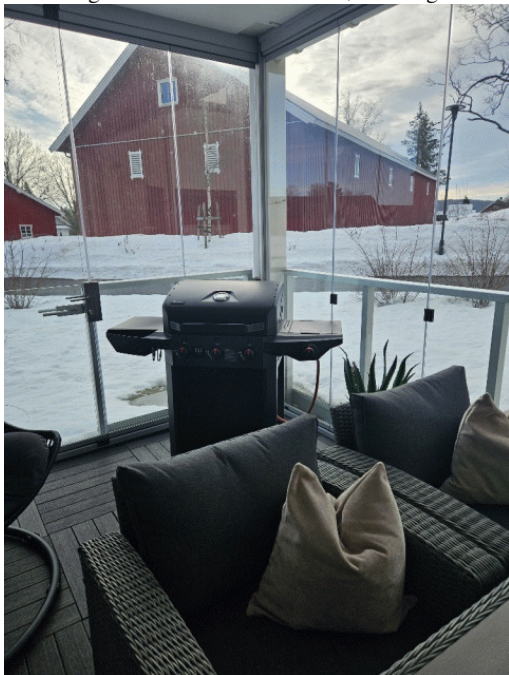
Det er ikke påvist skader, slik som avskalling, deformasjoner, riss, sprekker, råteskader og/eller rust på overflater.

Det er ikke påvist nevneverdige skader i tettesjiktet.

Det gjøres oppmerksom på at hjemmelshaver har belagt betongdekke med klikkgulv, dette vanskeliggjør kontroll/inspeksjonen av betongdekke. Dette kan medføre til at eventuelle skjulte skader eller avvik under klikkgulvet ikke var synlige ved visuell befarings.

**Merknader:** Utskifting/vedlikehold: Normal tid før repesjon av betong 15 - 25 år.

Utskifting/vedlikehold: Normal tid før maling av betonggulv er 5 - 9 år.

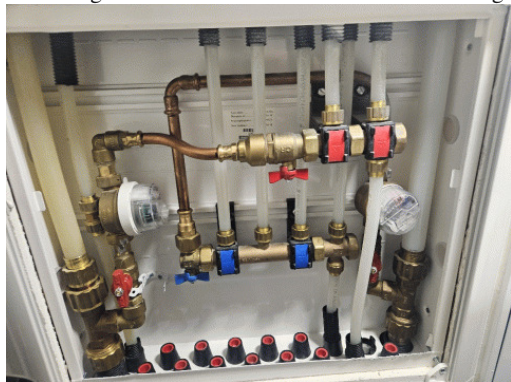
**6. VVS****TG 1** 6.1 WC og innvendige vann- og avløpsrør

Innvendige vann og avløpsrør er fra 2020

Lekkasjevann i fordelerskap ledes til sluk.

Utskifting/vedlikehold: Blandebatterier byttes normalt pga. drypplekkasjer, funksjonssvikt eller umoderne design 10 - 25 år, anbefalt brukstid 15 år.

Utskifting/vedlikehold: Antatt normal levetid for plastrør 25 - 50 år.

Utskifting/vedlikehold: Antatt normal levetid for reguleringsventiler 20 - 30 år.
