# Sinsenveien 51 C, 0585 OSLO

## Tilstandsrapport Eierskifte

Boligtype: Boligblokk

Byggeår: 2024

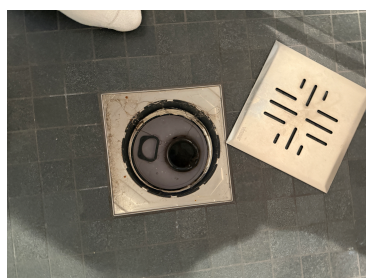
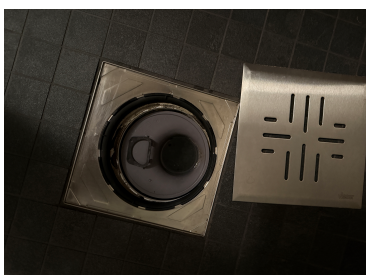
## 6.19 Avløpsrør

| Type avløpsrør | Plast |
| <b>Oppsummering av avløpsrør</b> | <b>TG-1</b> |
| Staking kan gjennomføres via avløp til installasjoner og sluk. | |

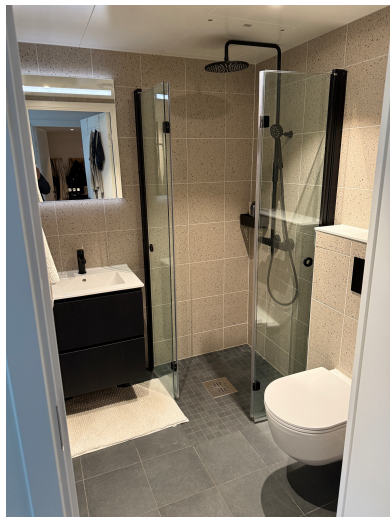
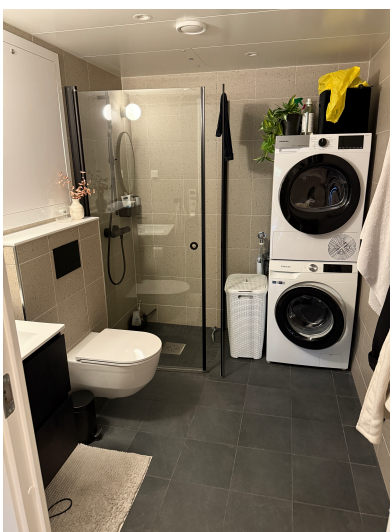
## 6.22 Våtrom:

Bad 1: Grå 30x30 fliser på gulv med varme, beige 30x30 fliser på vegger, Innfellbare dusjvegger, stål himling med downlight, vask med møbel under, speil, innebygd wc  
Bad 2: Grå 30x30 fliser på gulv med varme, beige 30x30 fliser på vegger, Innfellbare dusjvegger, stål himling med downlight, vask med møbel under, speil, innebygd wc, opplegg for vaskemaskin. Mekanisk avtrekk. Rørfordelingsskap med stoppekran.

TG-1

Badene er utstyr med gulvvarme, mekanisk avtrekk og dusjvegger,ett greps dusjbatteri. Vegghengt toalett. servant skap med glatte fronter. hvit servant med ett greps blandebatteri. Speil over servanten.

Avtrekk er testet med papir og fungerer som tiltenkt

Det registreres ingen fukt og fungerer som tiltenkt
