OLAUSSENGÅRDEN

Strømsveien 43

Tilstandsrapport

3-ROMS LEILIGHET I 3. ETASJE MED BALKONG

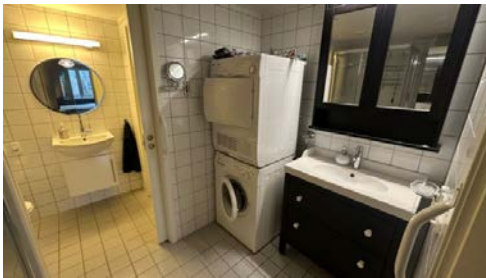
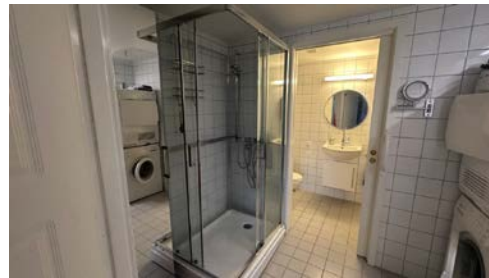
3. ETASJE > BAD/TOALETTROM

Det er registrert stedvis riss i flisfuger.

Sprek/riss i fliser i våtrom har i utgangspunktet liten betydning for funksjonaliteten på badet så sant membransjikt bak fliser er tett.

- I henhold til dagens krav skal det være en høydeforskjell på 25 mm mellom topp slukrist og topp membran ved terskel. Om membran ikke er synlig ved terskel, måles høydeforskjellen mellom topp slukrist og topp flis ved terskel (der evt. vann kan renne ut i tilstøtende rom).
- Fallforholdet utenfor dusjsonen tilfredsstiller ikke fullt ut minimumskravet til fall i henhold til krav. Fall i dusjsonen har ikke blitt kontrollert grunnet begrenset tilkomst.
- Det ble registrert noe antydning til bom (hulrom) i enkelte fliser, samt stedvis mindre riss i flisfuger. Dette vurderes å ha begrenset betydning i seg selv, så lenge membranen under flisene er intakt.

Konsekvens – Avvik i høyde kan medføre at lekkasjevann renner ut av rommet. Fallforholdene kan også føre til at vann ikke ledes effektivt mot sluk, noe som øker risikoen for mindre vannansamlinger på gulvet.

Det ble ikke registrert unormale fuktindikasjoner ved befaring. Våtrommet fremstår i funksjonell stand, men fremtidig bruksmønster kan påvirke når modernisering bør vurderes. Men membran kan ikke lengre garanteres.

Konsekvens - Når tettesjiktet har passert over halvparten av forventet levetid, øker risikoen for fuktskader og lekkasjer over tid. Ved endret bruk eller økt fuktbelastning kan eksisterende løsninger svikte, og behovet for full oppgradering av badet kan oppstå tidligere som følge.

- Oppgradering av badet vil være naturlig ved eventuell modernisering og må til for å lukke avviket.

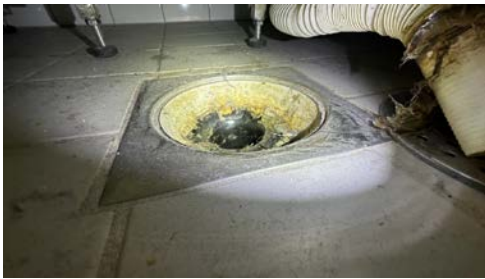
3. ETASJE > BAD/TOALETTROM

Det ble utført hulltaking i tilstøtende rom (soverom), uten å påvise unormale avvik/symptomer.

Søket med RF-måler (relativ fuktighet - stav) viste en måling på 37 % ved 20,8 °C, noe som ikke indikerer unormale fuktverdier på befaringstidspunktet.

Det ble i tillegg, rutinemessig søkt etter fukt i dusjens vegger med fuktindikator (Protimeter SM) på befaringen, og det var ingen indikasjoner på fukt. Fuktsøk gir kun en indikasjon og må ikke oppfattes som en garanti for baderommet. Gulv måles ikke.

Tilstandsgrad er basert på målinger tatt på befaringdagen.

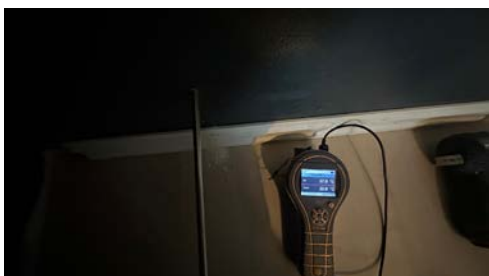
KJØKKEN

Komfyrvakt og Aquastop/lekkasjevarsler med sensor og magnetventil er installert.

Det ble rutinemessig søkt etter fukt på typisk fuktutsatte steder med fuktindikator (Protimeter SM) på befaringen og det var ingen indikasjoner på fukt.

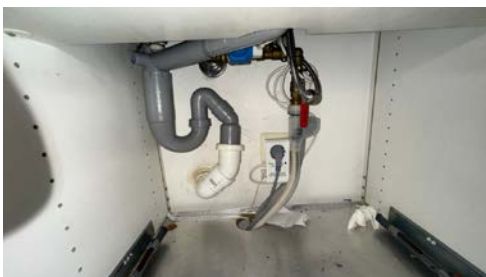
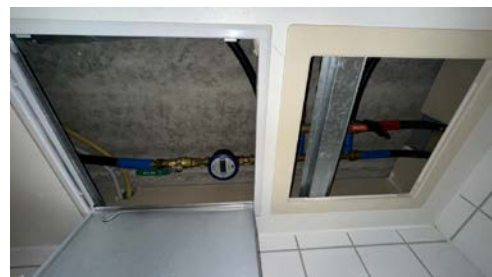
1 TG 2 Avløpsrør

Konsekvens - Over tid kan aldrende avløpsrør utvikle svakheter i skjøter eller materialer, noe som øker risikoen for lukt, fukt og i verste fall vannskader.

- Det er ikke behov for utbedringstiltak siden anlegget fungerer i dag, men ut ifra alder kan skader plutselig oppstå på eldre anlegg. I forbindelse med oppgradering av våtrom vil det være naturlig med utskiftning av rør.
