Tilstandsrapport

Boligbygg med flere boenheter

Sørums-gata 1B, 2000 LILLESTRØM

Oppdragsnr.: 22746-1008

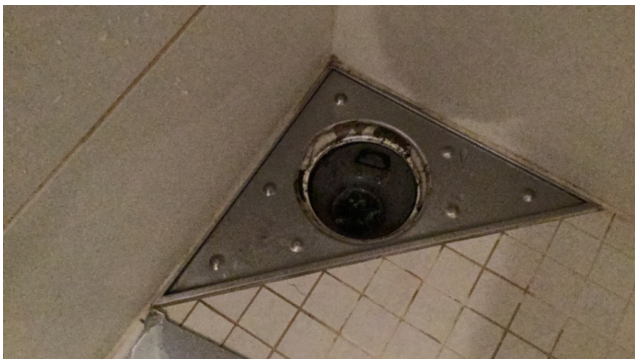
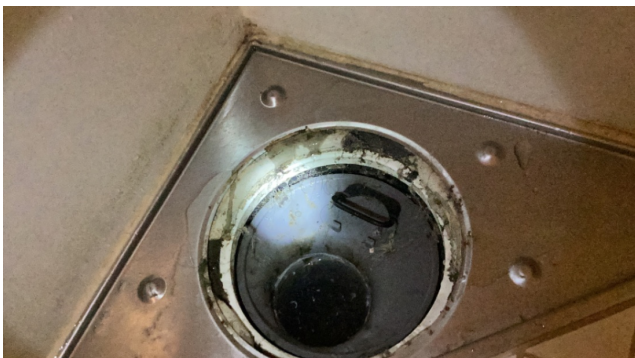
! TG 1 Sluk, membran og tettesjikt

Badet har hjørneplassert plastsluk og membran/tettesjikt fra byggeår 2023. Badet er utført som prefabrikkert modulbad med fabrikkproduserte våtromsløsninger. Synlige deler fremstod i normal stand ved befaringstidspunktet.

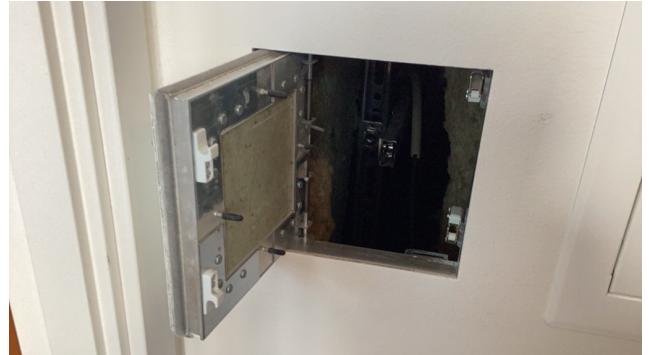
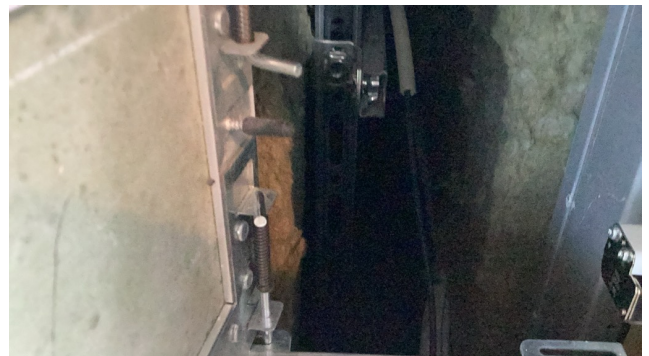
! TG IU Tilliggende konstruksjoner våtrom

Hulltaking er ikke foretatt da badet er utført som prefabrikkert modulbad med tilliggende konstruksjoner og oppbygning som ikke muliggjør hulltaking uten inngrep i konstruksjonen. Vurderingen er basert på visuell kontroll av tilgjengelige overflater og konstruksjoner.

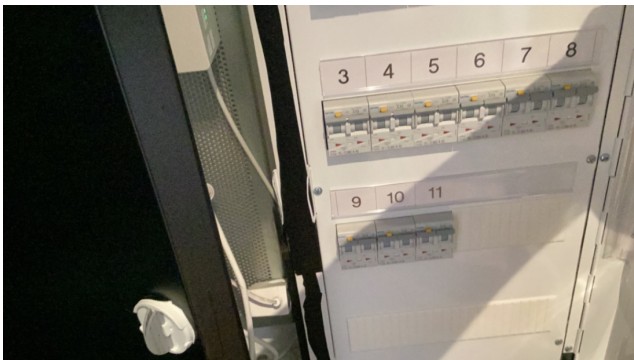
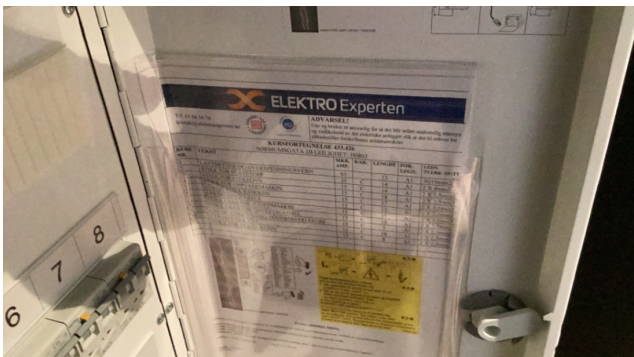
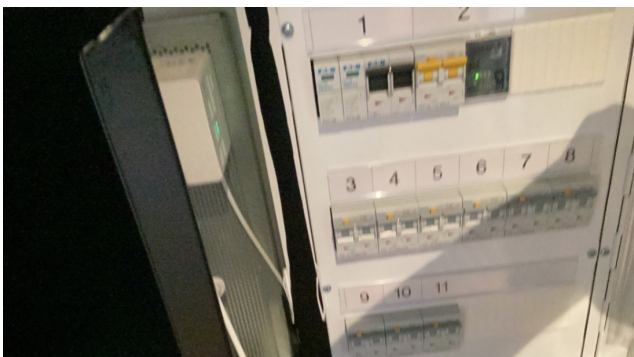
Elektrisk anlegg fra byggeår 2023. Det ble ikke registrert synlige avvik på tilgjengelige og synlige installasjoner ved befaringsstidspunktet.

Boligen har moderne elektrisk anlegg fra byggeår. Forenklet visuell kontroll er utført uten demontering eller inngrep.
