ÅSTUN / HOLMLIA

# Bjørn Bondes vei 155

Velkommen til  
din nye bolig

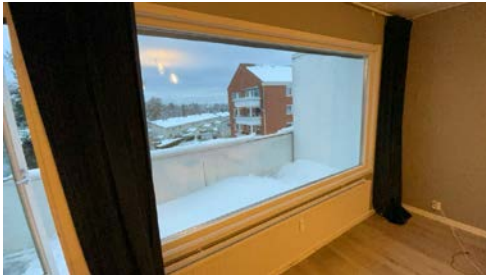
stuevindu

- Karmene i vinduer er slitte og det er sprekker i treverket.
- Det er påvist andre avvik:

Vinduene har oppnådd over halvparten av sin forventede levetid, og det er påvist slitasje og sprekker i treverket.

Det anbefales å følge med på utviklingen og vurdere utskifting ved ytterligere forringelse, for å unngå redusert isolasjonsevne, økt varmetap og risiko for fuktskader i omkringliggende konstruksjoner.

Utskifting av vinduer er borettslagets/sameiets vedlikeholdsansvar.

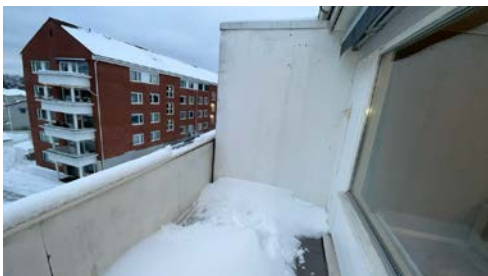
balkong

- Det er påvist andre avvik:

Det anbefales å undersøke alle fliser på balkonggulvet når snøen er borte og kontrollere fall til sluk, for å avdekke eventuelle skader eller behov for utbedring.

Plater på rekkverket bør festes, og håndløperen av tre bør rettes opp mot nabo for å sikre stabilitet og redusere risiko for personskafe eller ytterligere forringelse av konstruksjonen.

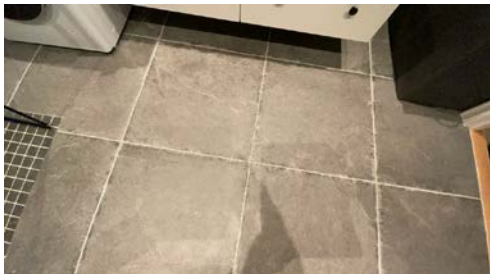
Bad gulv

- Det er påvist at høydeforskjell fra topp slukrist til gulv/synlig topp membran ved dørterskel er mindre enn 25 mm.
- Det er påvist at noen fliser har bom (hulrom under).
- Det er påvist avvik i krav til høydeforskjell/fall-løsning på våtrommet.

- Selv om bom eller hull lyd ikke alltid er et umiddelbart problem, bør det overvåkes nøye før eventuell utvikling i sprekker i flisfuger e.l. oppstår. Dette må en foreta tiltak for, for å begrense utviklingen.
- Til tross for avviket i fall/høydeforskjell til sluk, vil gulvet fortsatt kunne lede vann mot sluket, men med redusert effektivitet. Dette kan potensielt øke risikoen for vannansamling i enkelte områder av badet.

Manglende fall og bom under fliser kan føre til oppsamling av vann, lekkasjer og fuktskader over tid.

Det bør etableres tilstrekkelig fall mot sluk og eventuelt utbedres bom under fliser for å sikre god drenering og redusere risiko for vannskader i tilstøtende konstruksjoner.

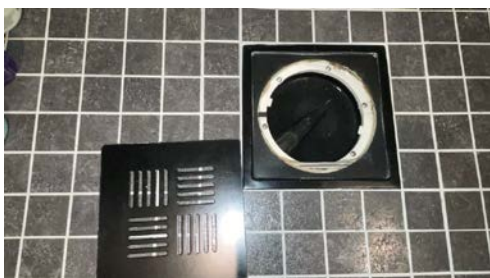
sluk, membran og tettesjikt

- Sluket må sjekkes og rengjøres jevnlig.
- Overvåk tilstanden jevnlig. For å få tilstandsgrad 0 eller 1 må slukløsningen skiftes ut og sannsynligvis må også membransjiktet skiftes/utbedres. Det er imidlertid vanskelig å si noe om tidspunktet for når dette er nødvendig.
- Eldre sluk av plast er ofte utsatt for lekkasjer og særlig i overganger. Eventuelle lekkasjer kan medføre fuktskader på tiliggende konstruksjoner.
- Det er viktig å merke seg at levetiden til en membran varierer basert på kvalitet, installasjon og bruk. Eldre membraner kan bli sprø og sprekke opp, noe som fører til at de mister sin vanntettende funksjon. Dette kan resultere i vannlekkasjer gjennom vegger og gulv og fuktskader.

Konsekvensen av manglende dokumentasjon og usikkerhet rundt membrantype er økt risiko for fukt- og vannskader i konstruksjonen, spesielt siden både sluk og membran har passert mer enn halvparten av forventet brukstid.

Det bør innhentes dokumentasjon på utført membran om mulig, og det anbefales nærmere undersøkelser for å avdekke tilstand og utførelse.

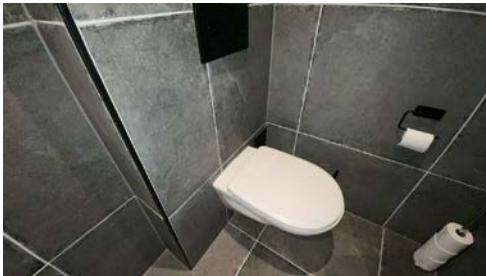
Sanitærutstyr og innredning

- Det er ikke påvist tilfredsstillende løsning for å synliggjøre lekkasje fra innebygget sisterne.

- Ved implementering av innebygget sisterne var det ikke krav om lekkasjesikring, konstruksjonen bør jevnlig observeres.
- Uten dreneringsløsning/lekkasjesikring kan lekkasjer pågå over lang tid uten å bli oppdaget. Dette kan føre til omfattende fuktskader i omkringliggende byggematerialer.

Det bør etableres en løsning som gjør det mulig å oppdage eventuelle lekkasjer fra den innebygde sisternen, for eksempel ved å montere en lekkasjespalte eller inspeksjonsluke. Manglende mulighet for å oppdage lekkasjer kan føre til skjulte vannskader og følgeskader i konstruksjonen.

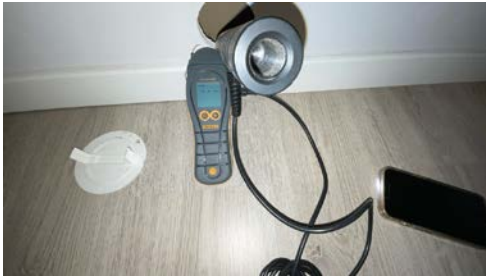
Hulltaging og fuktsøk

Boret i vegg over fotlist, det ble ikke registrert fukt i undersøkelsesstedet. Det bemerkes at undersøkelsene kun er en punktviss stikkprøve på et område av konstruksjon, dvs. at skader i andre deler av konstruksjonen ikke kan utelukkes.

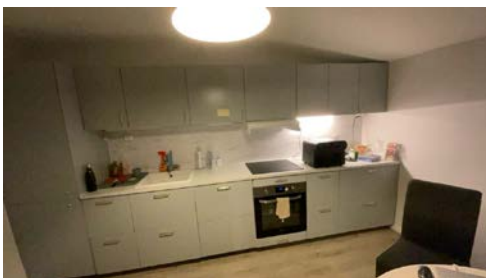
Kjøkken

- Komfyrvakt må monteres.

Det bør monteres vannstoppesystem og komfyrvakt for å ivareta krav til sikkerhet og redusere risiko for vannskader og brann. Manglende installasjon kan medføre økt fare for følgeskader ved lekkasje eller branntilløp.

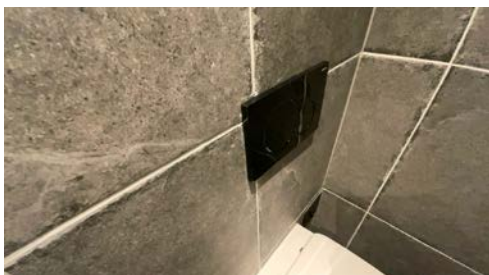
Vannledninger

- Rørkurser på rør-i-rør system bør merkes.

Rørkurser på rør-i-rør systemet bør merkes for å sikre enkel identifisering og vedlikehold. Manglende merking kan føre til unødvendig tidsbruk ved reparasjoner og økt risiko for feil håndtering ved lekkasjer eller vedlikehold.

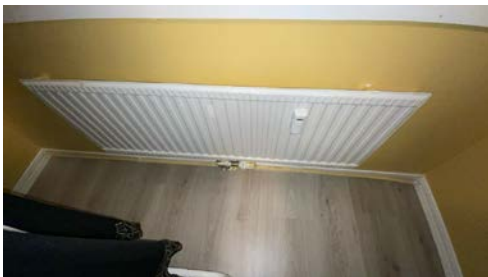
vannbårent varmeanlegg

- Det er ikke behov for utbedringstiltak siden anlegget fungerer i dag, men ut ifra alder kan skader plutselig oppstå på eldre anlegg.

Konsekvensen av alder og slitasje er økt risiko for funksjonssvikt eller lekkasjer, noe som kan føre til redusert oppvarmingseffekt eller vannskader.

Anlegget bør overvåkes jevnlig.

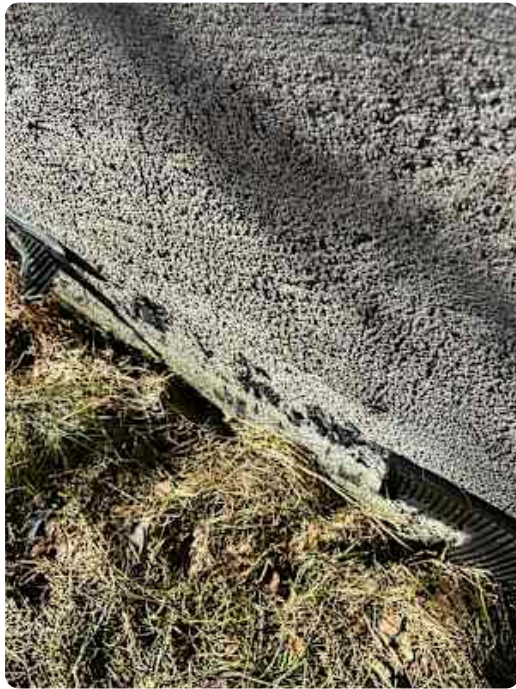
Grunnmur med knoteplast

Grunnmur i betong med knoteplast som fuktsperre. Det ble under befaringen observert at knoteplasten enkelte steder er revet vekk. Det anbefales at denne utbedres.

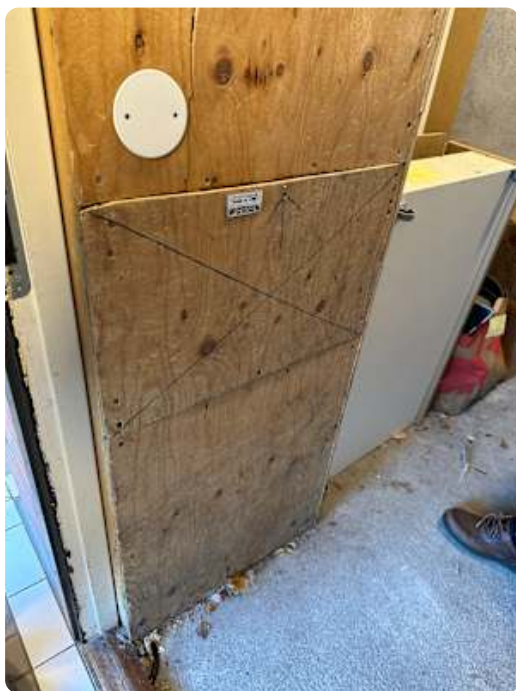
Stoppekraner i fellesarealet

Hoved stoppekranene i befart oppgang var plassert i egne rom og var godt merket. Det er tiltenkt at kun vaktmester eller rørlegger som skal ha tilgang til kranene, og er derfor plassert i egne rom og/eller bygd inn i kasser med tilkomst ved å sku av dørplaten. Det minnes om at det er viktig å legge til rette for enkel og rask tilkomst til stoppekranene ved en eventuell vannlekkasje.

Kraner har en teoretisk brukstid på ca 25 år, og vi anbefaler en helhetlig utskiftning.
