Tilstandsrapport

Boligbygg med flere boenheter

Markveien 29 B, 0554 OSLO

Befaringsdato: 13.04.2026

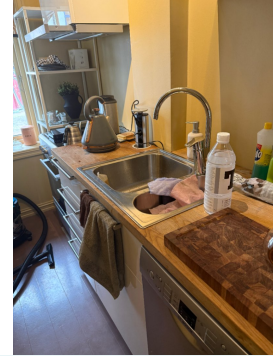
Kjøkkenet har innredning med glatte fronter. Benkeplaten er av heltre. Det er frittstående kjøl/fryseskap, oppvaskmaskin, komfyr og komfyrvakt.

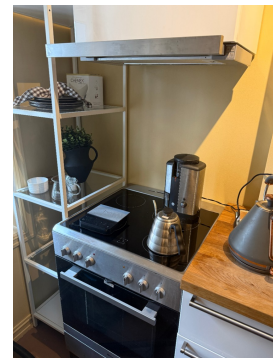
Det er kjøkkenventilator med kullfilter.

- Det er kun kullfilterventilator på kjøkkenet og heller ikke andre forserte/mekaniske avtrekksløsninger fra kokesonen.

- Om mulig bør det etableres mekanisk/forsert avtrekk ut fra kokesonen.
