KAMPEN - THORBJØRN EGNERS Plass

Bøgata 10C

EGENERKLÆRINGSSKJEMA

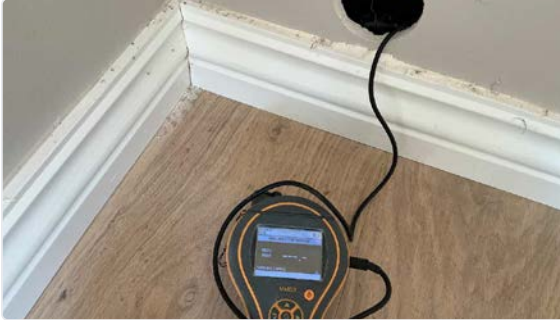
Gulv, vann- og avløpsrør i kjøkken

TG 2

Konsekvens: Tettemuffen skal tette rundt innerøret der det kommer ut av ytterøret, slik at lekkasjevann ledes trygt tilbake i ytterøret til fordelerskap eller sluk. Uten denne pakningen kan eventuelle lekkasjer i stedet renne ut mellom rørene og skade kjøkkengulvet.
