FURUTANGEN - SYD PANORAMA

# Storfugllia 3

Velkommen til  
din nye bolig

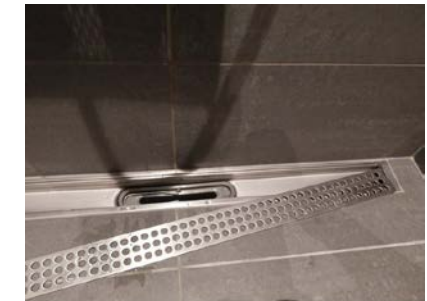
## 1.ETASJE > BAD

### TG 1 Sanitærutstyr og innredning

Installasjoner med vegghengt WC, servant i innredning og dusjnise med glassdør. Opplegg for vaskemaskin. Opplyst TECE innbygningssystemer med sealingbag som leder evt lekkasjevann til sluk.

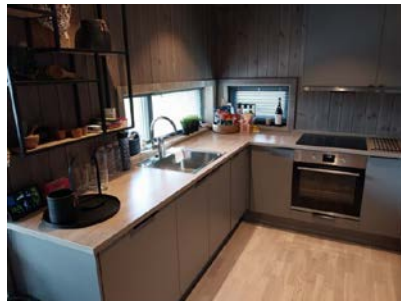
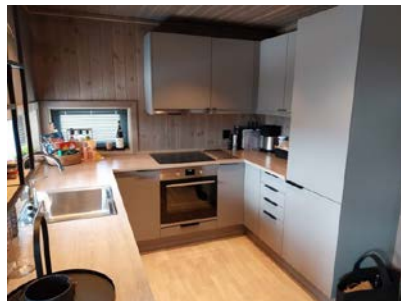
### 1. ETASJE > KJØKKEN

#### TG 1 Avtrekk
