OSCARSBORG

Selsbanes gate 43B

Tilstandsrapport

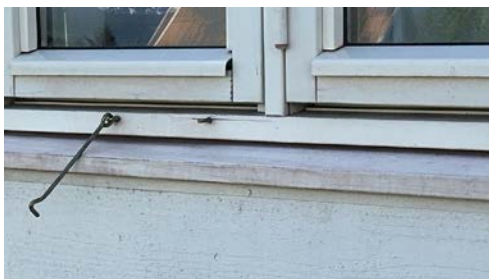
Vurdering av avvik:

- Karmene i vinduer er slitte og det er sprekker i treverket.

Det er registrert sprekke dannelse i vinduskarm. Enkelte vinduer fremstår litt værslitte.

Sprekker og værslitasje kan medføre økt fuktbelastning på treverket og redusert levetid dersom vedlikehold ikke utføres. Over tid kan dette føre til ytterligere nedbrytning av karm- og vindusdetaljer.

Tiltak:

Vinduer og karmen bør vedlikeholdes med nødvendig overflatebehandling. Sprekker og skader bør utbedres for å hindre videre fuktinntrengning og nedbrytning av treverket.

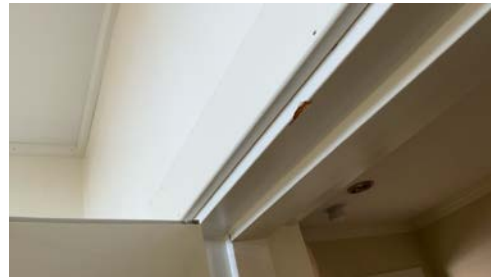
IG 2 Dører

Vurdering av avvik:

- Det er avvik:

Det er registrert mindre hakk og overflateskader i karm og ytterdør. Forholdet vurderes som normal slitasje og brukspåvirkning.

Tiltak:

Lokale skader bør utbedres og overflatebehandles ved behov for å opprettholde beskyttelse og estetisk uttrykk.

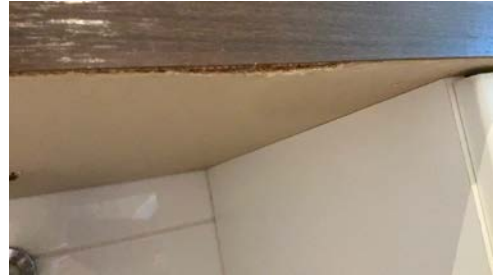
- Det er ikke påvist tilfredsstillende løsning for å synliggjøre lekkasje fra innebygget systerne.

Det er ikke påvist tilfredsstillende løsning for å synliggjøre lekkasje fra innebygde systerne. Innredningen har mindre slitasje med noe løs kantlamining i ett hjørne av benkeplaten. Det er også registrert mindre svelling i benkeplate under/ved vask.

Manglende lekkasjevarsling fra innebygd sisterne kan medføre at eventuelle lekkasjer ikke oppdages før skade har oppstått. Løs kantlaminering og svelling i benkeplate indikerer fuktpåvirkning og kan føre til videre oppsvelling og nedbrytning av materialet over tid.

Noe løs kant laminering

Svelling under benkeplate.

Det anbefales å etablere en løsning som synliggjør eventuelle lekkasjer fra den innebygde sisternen. Skadet kantlaminering bør utbedres, og områder med fuktpåvirkning bør forsegles eller repareres for å begrense videre skadeutvikling.
