LØKENÅSEN

# Vangsjordet 1

# Tilstandsrapport

## 2-ROMS LEILIGHET MED MARKTERRASSE

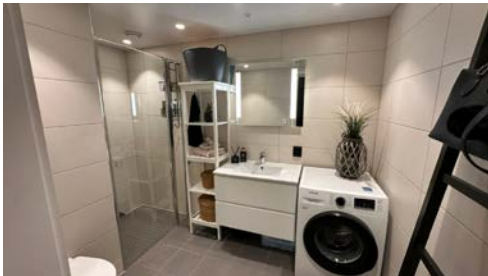
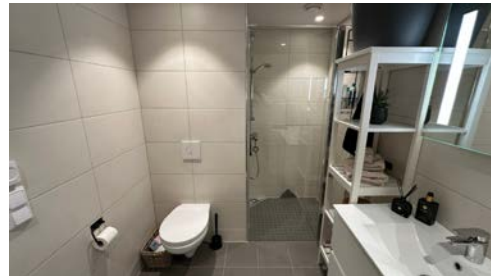
### 1. ETASJE > BAD

## 1 TG 1 Overflater vegger og himling

Blücher hjørne sluk, i rustfritt stål.  
Sluk i dusjsone.

Generell info om sluk:  
Sluk må renses jevnlig for å unngå lukt og tett sluk samt for å forlenge slukets levetid.

Undersøkelsen er begrenset til nivå 1 (visuell og ikke-inngripende), og skjulte forhold, herunder utførelse og tetthet utenfor synlige flater, kan ikke verifiseres.

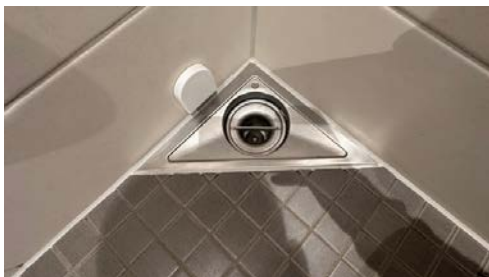
## 1.ETASJE > BAD

### TG 1 Sanitærutstyr og innredning

Det ble rutinemessig søkt etter fukt i dusjens vegger med fuktindikator (Protimeter SM) på befaringen, og det var ingen unormale indikasjoner på fukt. Fuktsøk gir kun en indikasjon og må ikke oppfattes som en garanti for baderommet. Gulv måles ikke.

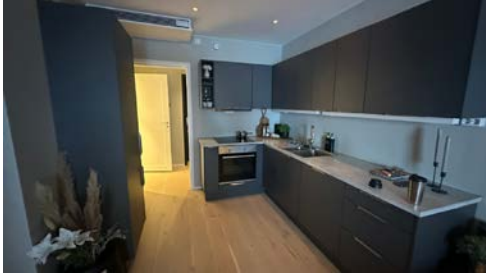
## 1. ETASJE > STUE/KJØKKEN

Innredning med glatte, fabrikkklakkerte fronter.  
Benkeplate i laminat med nedfelt kum i rustfritt stål.  
Malte flater på vegg over benkeplate.  
Belysning under overskap.  
Kjøkkenet har opplegg for integrert oppvaskmaskin, uttrekkbar kran, platetopp, stekeovn og integrert kombiskap kjøl/frys.

Komfyrvakt er installert.  
Aquastop/lekkasjesikring med sensor og magnetventil er ikke installert.

Det ble rutinemessig søkt etter fukt på typisk fuktutsatte steder med fuktindikator (Protimeter SM) på befaringen og det var ingen indikasjoner på fukt.

Det er registrert normal og forventet bruksslitasje på kjøkkenet, med merker og riper som er typiske for alderen og bruken.  
Tilstandsgrad satt ut fra helhetlig vurdering av rommet, innredning og den er ikke nedsatt.

### TG 1 Avtrekk

Det er ikke gitt opplysninger om eventuelle avvik.  
Tilstandsgrad er satt ut fra vurdering av de bygningsdelene som var tilgjengelige og mulige å bedømme ut fra en visuell befaring.

- Det er avvik:
- Det er ikke installert lekkasjesikring med magnetventil og sensor på kjøkkenet.

Konsekvens - Ved en eventuell vannlekkasje kan skadeomfanget bli større, siden det ikke er installert system som automatisk stanser vannet.

- Tiltak:
- For å lukke avviket må lekkasjevarsler med sensor og magnetventil ettermonteres.
