Villaveien 37A

Særdeles flott og oppgradert enebolig m/garasje

Oppsummering av avvik

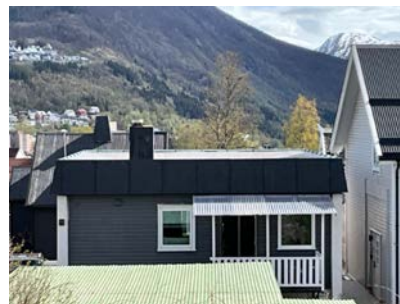
TG 2 Nedløp og beslag

Konsekvensen av å ikke utbedre kan være økt risiko for lekkasjer og fuktskader på bygningen.

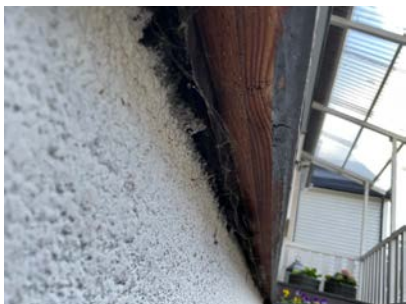
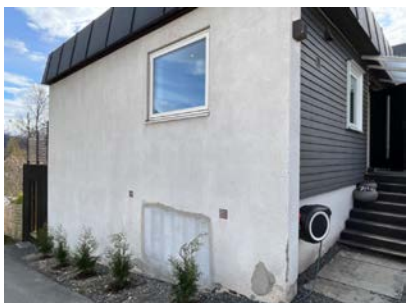
TG II Takkonstruksjon/Loft

Punktet må sees i sammenheng med Taktekking

Konsekvensen av at takkonstruksjonen er gjenbygget, er at feil eller mangler kan være skjult og ikke oppdages før det eventuelt oppstår skader, noe som kan medføre økte utbedringskostnader.

Det bør gjennomføres nærmere undersøkelser dersom det oppstår tegn til skade eller fukt.

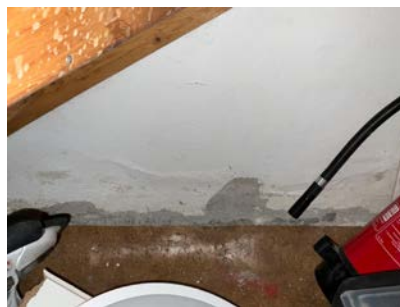
TG 2 Kryp Kjeller

- Det er ikke adkomst til deler av krypkjelleren. Krypkjeller er kun vurdert i tilgjengelige deler. Krypkjeller regnes for å være en risikokonstruksjon som er utsatt for fukt- og råteskader i bunnsvill, trebjelkelaget og andre tilstøtende konstruksjoner, på grunn av fuktighet fra grunnen og kondensering ved temperaturforskjeller. Selv om det ikke er avdekket tegn på skader, betyr ikke dette nødvendigvis at det ikke foreligger skader i eller i forbindelse med krypkjelleren.
- Det er ikke tilfredsstillende ventilering av krypkjeller.
- Det er stedvis påvist fuktnivå som tilsier at konstruksjonen kan ha fuktskader.
- Det er manglende fuktsperre på bakken.

Krypkjelleren er noe jordfuktig. Det anbefales å etablere fuktsperre mot terreng og å forbedre ventileringen.

Manglende tiltak kan føre til økt risiko for fukt- og råteskader i bunnsvill, trebjelkelag og tilstøtende konstruksjoner, samt mulig utvikling av muggsopp og dårlig innemiljø.

- Fuktsperre på bakken bør etableres.
- Bedre ventilering må etableres.
- Vær oppmerksom på denne risikoen, overvåk tilstanden og undersøk dette nærmere, helst med hjelp av en fagkyndig.

Det bør etableres fuktspærre på bakken og ventileringen i krypkjelleren må forbedres for å redusere fuktbelastningen.

Videre bør tilstanden overvåkes jevnlig, og det anbefales å undersøke utilgjengelige deler nærmere for å avdekke eventuelle skjulte skader.

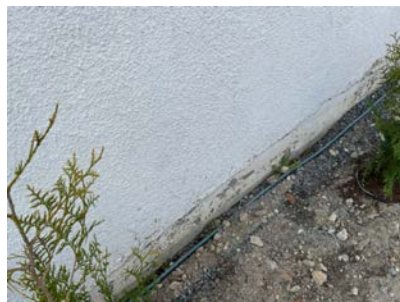
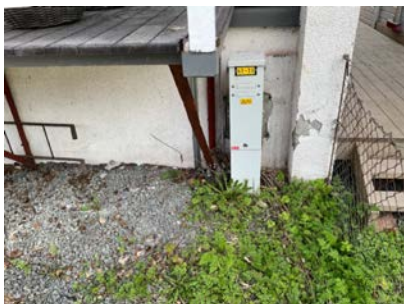
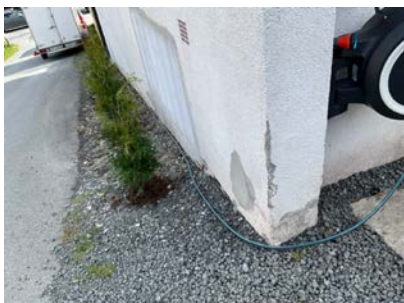
1 TG 2 Grunnmur og fundamenter

- Grunnmuren har sprekkdannelser.

Det er registrert mindre sprekke/riss i grunnmuren, samt noe sår og avflaket maling på overflaten.

Sprekker og riss i grunnmuren bør utbedres, og avflaket maling samt sår på overflaten bør repareres. Dette bør gjøres for å hindre fuktinntrengning og videre forringelse av konstruksjonen, som kan føre til redusert bæreevne og økte vedlikeholdskostnader.
