LØVENSTAD

Orrevegen 8

Velkommen til
din nye bolig

Tilstandsrapport

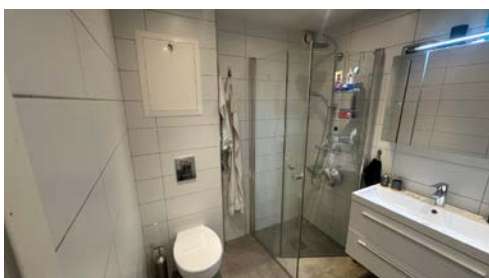
4.ETASJE > BAD

- Det er avvik:
- I henhold til dagens krav skal det være en høydeforskjell på 25 mm mellom topp slukrist og topp membran ved terskel.
Om membran ikke er synlig ved terskel, måles høydeforskjellen mellom topp slukrist og topp flis ved terskel (der evt. vann kan renne ut i tilstøtende rom).
- Det ble registrert noe antydning til hulrom i enkelte fliser, samt stedvis mindre riss i flisfuger. Dette vurderes å ha begrenset betydning i seg selv, så lenge membranen under flisene er intakt.

Konsekvens – Avvik i høyde kan medføre at lekkasjevann renner ut av rommet. Fallforhold kan også føre til at vann ikke ledes effektivt mot sluk, noe som øker risikoen for mindre vannansamlinger på gulvet.

- Lokal utbedring ved å heve oppkant med tilstrekkelig tettesjikt ved terskel kan bidra til å lukke avviket.

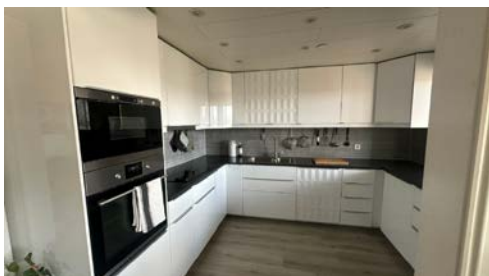
4. ETASJE > KJØKKEN

- Det er avvik:
- Det er ikke påvist installert lekkasjesikring med magnetventil og sensor på kjøkkenet.

- Tiltak:
 - Tiltak - For å lukke avviket må lekkasjevarsler med sensor og magnetventil ettermonteres.
- Konsekvens - Ved en eventuell vannlekkasje kan skadeomfanget bli større, siden det ikke er installert system som automatisk stanser vannet.
- Konsekvens: Vanskeligere å identifisere og stenge riktig kurs ved lekkasje/arbeid, noe som kan gi forsinket feilretting og økt risiko for feilbetjening.
