# Tilstandsrapport

Boligbygg med flere boenheter

Dampsaga allé 44, 2053 JESSHEIM

# gnr. 135, bnr. 921, snr. 135

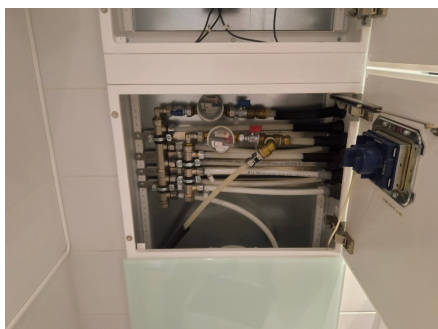
Type rør: Innvendige vannledninger er av plast (rør-i-rør).

Alder: 2020

Synlighet: Anlegget er i hovedsak skjult.

Hovedstoppekran: Hovedstoppekranen er lokalisert og enkelt funksjonstestet.

Lekkasjesikring: Lekkasjevann føres til sluk på badet

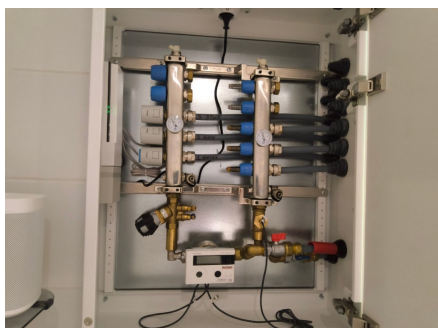
Der rør er synlige, er det gjort en enkel visuell vurdering. Undersøkelsen er utført uten spesialkompetanse på rørinstallasjoner, og det kan være forhold som ikke oppdages. Der rør er skjult, baseres vurderingen på alder. Reguleringsventiler er ikke fysisk testet. For en teknisk kontroll anbefales vurdering av en fagperson med spesialkompetanse innen rørteknikk.
