# Tilstandsrapport

Boligbygg med flere boenheter

Sigurd Hoels vei 11, 0655 OSLO

# gnr. 129, bnr. 100, snr. 216

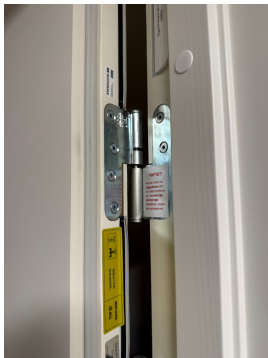
### TG 1 Dører

Bygningen har malt balkongdør i tre og brann- og lydklassifisert entrédør.

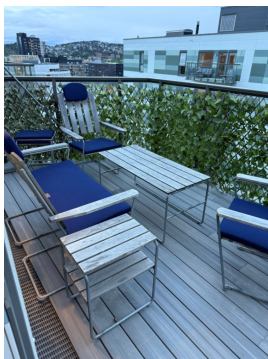
### TG 1 Balkonger, terrasser og rom under balkonger

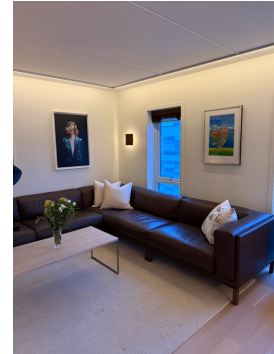
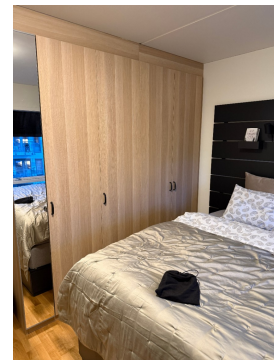
### TG 1 Overflater

Innvendig er det gulv av parkett. Veggene har malte plater. Innvendige tak har malte plater og himlingsplater.

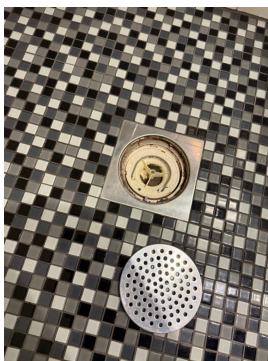
### ! TG 1 Sluk, membran og tettesjikt

Det er plastsluk og banemembran med dokumentert utførelse

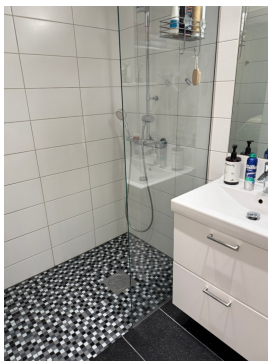
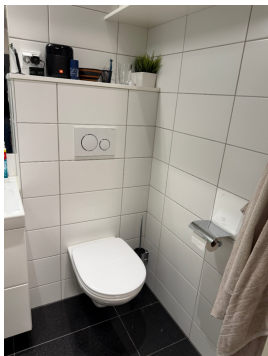
### ! TG 1 Sanitærutstyr og innredning

Rommet har innredning med nedfelt servant, veggmontert toalett og dusjvegger/hjørne.

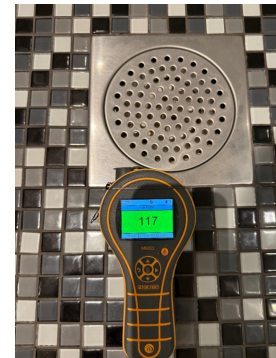
### ! TG 1 Tilliggende konstruksjoner våtrom

Hulltaking er ikke foretatt da det ikke er fysisk mulig pga tilliggende konstruksjoner. Badet har baderomskabin i betong og det er ikke praktisk mulig å gjennomføre boring av hull for fuktsøk. En baderomskabin er en forhåndsprodusert del som settes inn i bygget i stedet for at badet bygges på stedet, ofte som et totalt og ferdig bad.

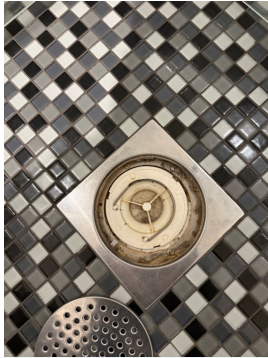
### ! TG 1 Sluk, membran og tettesjikt

Det er plastsluk og banemembran med dokumentert utførelse

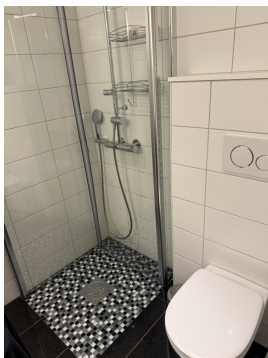
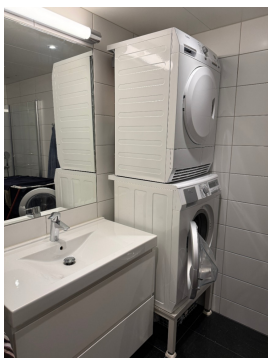
### 📌 TG 1 Sanitærutstyr og innredning

Rommet har innredning med nedfelt servant, veggmontert toalett, dusjvegger/hjørne og opplegg for vaskemaskin.

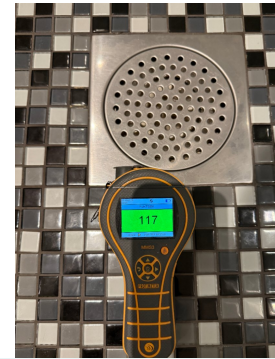
### 📌 TG 1 Tilliggende konstruksjoner våtrom

Hulltaking er ikke foretatt da det ikke er fysisk mulig pga tilliggende konstruksjoner. Badet har baderomskabin i betong og det er ikke praktisk mulig å gjennomføre boring av hull for fuktsøk. En baderomskabin er en forhåndsprodusert del som settes inn i bygget i stedet for at badet bygges på stedet, ofte som et totalt og ferdig bad.

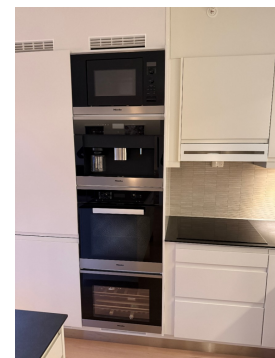
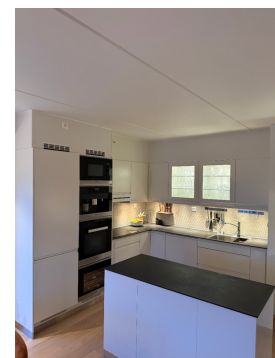
### 📌 TG 1 Overflater og innredning

Kjøkkenet har innredning med glatte fronter. Det er kjøll/fryseskap, oppvaskmaskin, induksjonstopp, vinskap, kaffemaskin, micro, stekeovn, vannstoppsystem og komfyrvakt. Hvitevarer er av topp kvalitet fra MIELE.

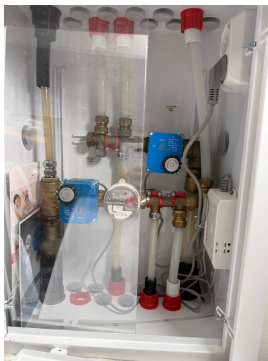
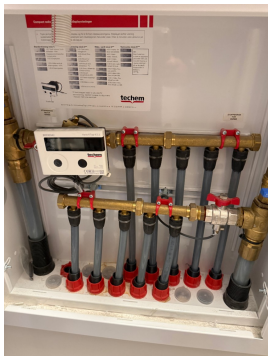
## ! TG 1 Vannledninger

Innvendige vannledninger er av plast (rør i rør). Det er besiktiget i rørskap.

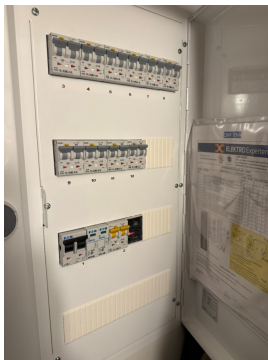
## Inntak og sikringsskap

10. Er det tegn på at kabelinnføringer og hull i inntak og sikringsskap ikke er tette, så langt dette er mulig å sjekke uten å fjerne kapslinger?  
**Nei**
11. Finnes det kursfortegnelse, og er den i samsvar med antall sikringer?  
**Ja**
12. Foreta en helhetsvurdering av det elektriske anlegget, dets alder, allmenne tilstand og fare for liv og helse. Bør det elektriske anlegget ha en utvidet el-kontroll?  
**Nei**
