FREDENSBORG

Thor Olsens gate 7C

# Tilstandsrapport

## 2-ROMS LEILIGHET I 2.ETASJE:

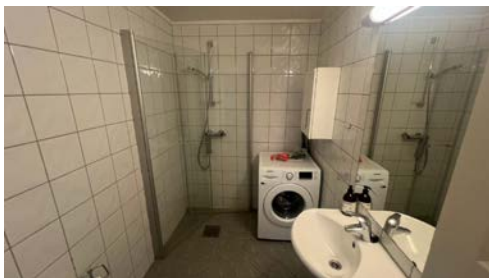
## 2. ETASJE > BAD

Det bemerkes at rommet oppfattes som funksjonelt, men endret bruk med større fuktbelastning enn i dag kan fremprovosere avvik og på den måten fremskynde behovet for modernisering.

Når tettesjiktet har passert store deler av forventet levetid, reduseres materialets robusthet. Dette øker sannsynligheten for gradvise fuktskader ved økt belastning, bevegelser i underlaget eller generell slitasje. Rommet fungerer etter dagens bruk, men tåler mindre avvik og har svekket sikkerhetsmargin over tid.

Det anbefales jevnlig kontroll av rommet for tidlige tegn til fuktpåvirkning, og at man planlegger modernisering innen rimelig tid for å redusere risikoen for skadeutvikling. Eventuell eldre slukløsning vurderes samtidig ved fremtidig oppgradering.

Bruk av dusjkabinett med egen avløpsløsning til sluk vil kunne redusere risikoen for fuktskader frem til baderommet moder

Det anbefales å fremskaffe tilgjengelig dokumentasjon på utførte arbeider dersom det er mulig.

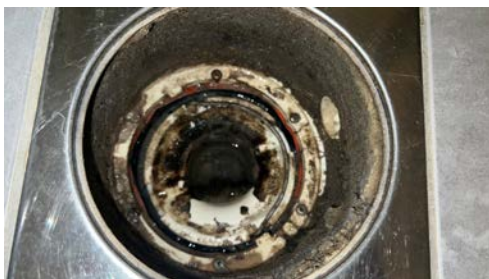
## 2. ETASJE > BAD

Det ble rutinemessig søkt etter fukt på typisk fuktutsatte steder (på innredning) med fuktindikator (Protimeter SM) på befaringen og det var ingen indikasjoner på fukt på befaringstidspunktet.

Det ble målt etter fuktighet inne i konstruksjonen.

Ingen unormale avvik registrert.

Hullet ble tettet med blendelukk.

Det ble i tillegg, rutinemessig søkt etter fukt i dusjonens vegger med fuktindikator (Protimeter SM) på befaringen, og det var ingen indikasjoner på fukt. Fuktøk gir kun en indikasjon og må ikke oppfattes som en garanti for baderommet. Gulv måles ikke.

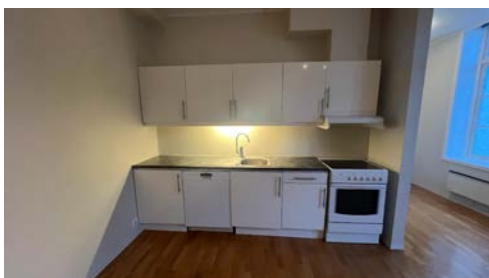
## 2. ETASJE > STUE/KJØKKEN

Vurderingen er basert på visuelle observasjoner samt opplysninger gitt av eier, som opplyser at anlegget fungerer som forutsatt.

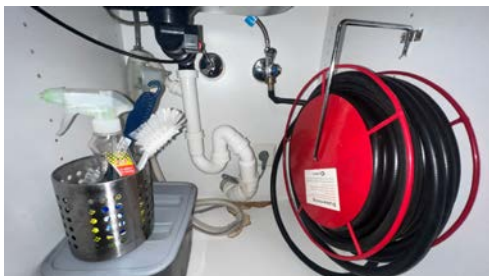
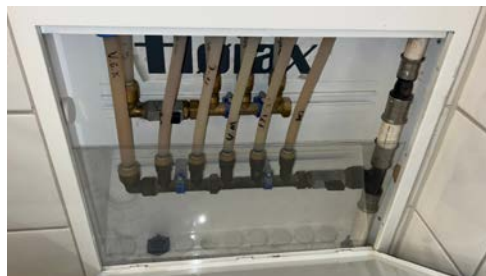
## 102 Avløpsrør

- Tekniske installasjoner > Avløpsrør: Det er registrert misfarging og fuktmerker i bunn av kjøkkenskap under vask. Misfargingen fremstår som brunlige skjolder i platen rundt gjennomføringen for avløpsrør, noe som indikerer tidligere eller pågående fuktpåvirkning. Avløpsrør og tilkoblinger er synlige i skapet, og det kan ikke utelukkes at lekkasje eller drypp fra skjøter, pakninger eller slange har forårsaket fuktskaden.

Interne og synlig avløpsrør i plast.

Det anbefales å kontrollere avløpsrør, skjøter og tilkoblinger for å avklare om det foreligger aktiv lekkasje eller drypp. Når årsaken er avklart og eventuelt utbedret, kan skadet materiale vurderes reparert eller skiftet ut ved behov.
