Tilstandsrapport

Boligbygg med flere boenheter

Barliveien 8, 5142 FYLLINGSDALEN

Boligbygg med flere boenheter - Byggeår: 1977

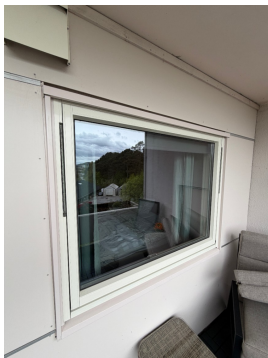
TG 1 Vinduer

Bygningen har malte trevinduer kledd med aluminiums beslag utvendig, 2-lags glass.
Borettslagets vedlikeholdsplikt omfatter denne bygningsdelen.

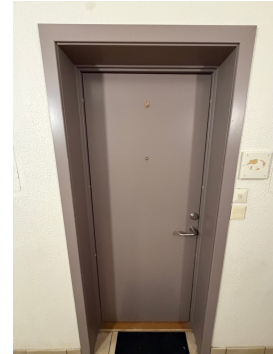
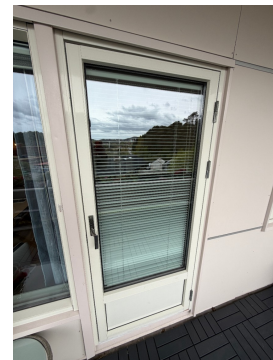
TG 1 Dører

Bygningen har malt balkongdør i tre og brann- og lydklassifisert entrédør.
Borettslagets vedlikeholdsplikt omfatter denne bygningsdelen.

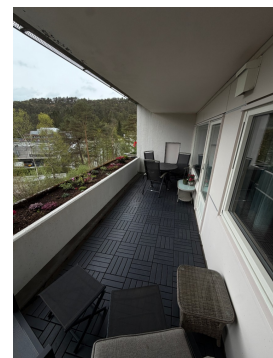
TG 1 Balkonger, terrasser og rom under balkonger

Balkong med tilkomst fra stue/kjøkken. Oppmålt til 14m2

Det er avvik i rekkverkshøyde ut ifra dagens forskrifter.

- Rekkverket på balkong eller terrasse er for lavt i forhold til dagens krav.

- Det er ikke krav om utbedring av rekkverkshøyde opp til dagens forskriftskrav.

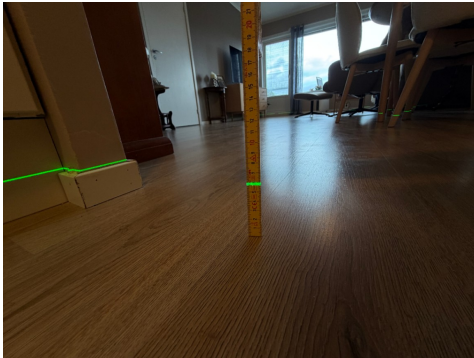
TG 1 Etasjeskille/gulv mot grunn

Etasjeskiller er av betongdekke. Gulvet er kontrollert for høydeavvik med laser.

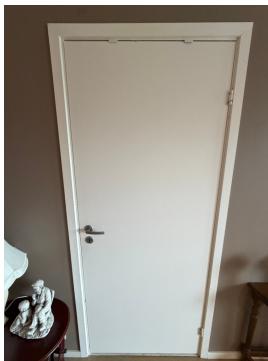
TG 1 Innvendige dører

Innvendig har boligen malte glatte dører.

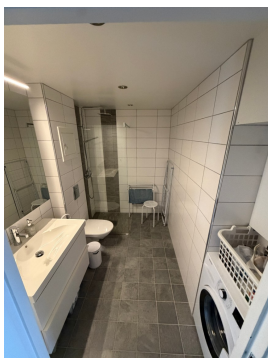
Generell

Badet er renoverert i 2016 i regi av borettslaget.

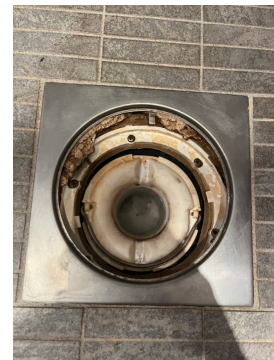
TG 1 Sluk, membran og tettesjikt

Gulvet er flislagt. Rommet har elektriske varmekabler. Fall mot sluk er kontrollert med laser. Høydeforskjell fra toppen av sluket til toppen av membranen ved dørterskelen er 3cm .

Det er plastsluk og smøremembran med dokumentert utførelse.

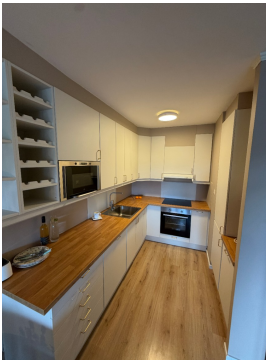
TG 1 Overflater og innredning

Kjøkkenet har innredning med glatte fronter. Benkeplaten er av laminat. Det er kjølfryseskap, oppvaskmaskin, micro, platetopp og stekeovn. Fronter, benkeplater og vask er fra 2024.

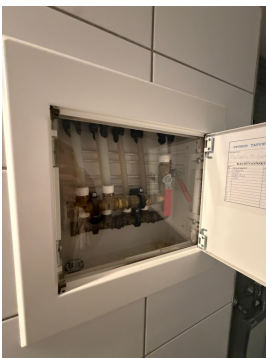
TG 1 Vannledninger

Innvendige vannledninger er av plast (rør i rør). Det er besiktiget i rørskap.

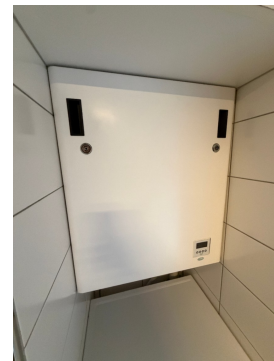
TG 1 Ventilasjon

Boligen har balansert ventilasjon.

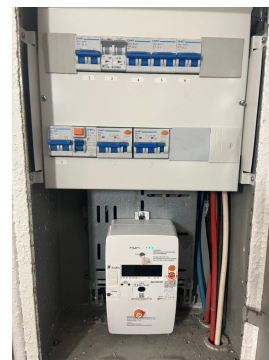
Elektrisk anlegg

Elektrisk oppvarming:
Varmekabler på bad.

Det er foretatt en enkel vurdering av anlegget basert på selgers informasjon og besiktelse av synlige deler i boligen. Undersøkelsen er basert på spørsmål og punkter fra forskriften Tryggere Bolighandel.
