BLYSTADLIA

Elgtråkket 5A

Velkommen til  
din nye bolig

## Elgråkket 5A, 2014 BLYSTADLIA Leilighet. - Underetasje.

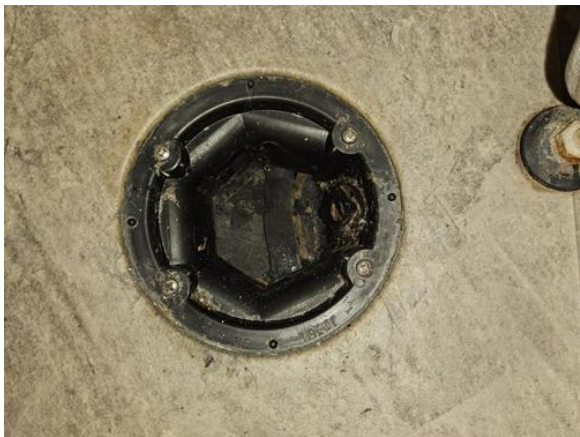
| | Membran, tettesjikt og overgang til sluk. | Tettesjiktet har en alder som tilsier at restlevetiden er usikker. Rommets lekkasjesikkerhet kan derfor ikke verifiseres, eventuelt bør nytt tettesjikt etableres. |

Membran, tettesjikt og overgang til sluk. - [Sluk på bad. ]

-Membran, tettesjikt og overgang til sluk: Tettesjiktet har en alder som tilsier at restlevetiden er usikker. Rommets lekkasjesikkerhet kan derfor ikke verifiseres, eventuelt bør nytt tettesjikt etableres.

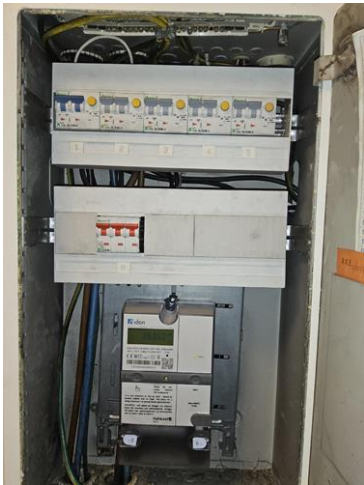
| TG 2 | Forenklet vurdering av det elektriske anlegget | Det er ikke fremlagt samsvarserklæring på det elektriske anlegget (tilstandsgrad settes i henhold til NS3600).<br><br>Det er ikke fremlagt dokumentasjon på de deler av det elektriske anlegget som er montert før 1999.<br><br>Varmtvannsbereder har ikke fast tilkobling, men er koblet med stikkontakt (konsekvens er fare for varmgang).<br><br>Med bakgrunn i ovennevnte avvik bør det gjennomføres en utvidet el-kontroll av en kvalifisert elektrofaglig person. |

Beskrivelse - [Sikringsskap. ]

-Elektrisk anlegg: Det er ikke fremlagt samsvarserklæring på det elektriske anlegget (tilstandsgrad settes i henhold til NS3600). Det er ikke fremlagt dokumentasjon på de deler av det elektriske anlegget som er montert før 1999. Varmtvannsbereder har ikke fast tilkobling, men er koblet med stikkontakt (konsekvens er fare for varmgang). Med bakgrunn i ovennevnte avvik bør det gjennomføres en utvidet el-kontroll av en kvalifisert elektrofaglig person
