EKEBERG / SIMENSBRÅTEN

Olleveien 14B

# OM EIENDOMMEN

# EGENERKLÆRINGSSKJEMA

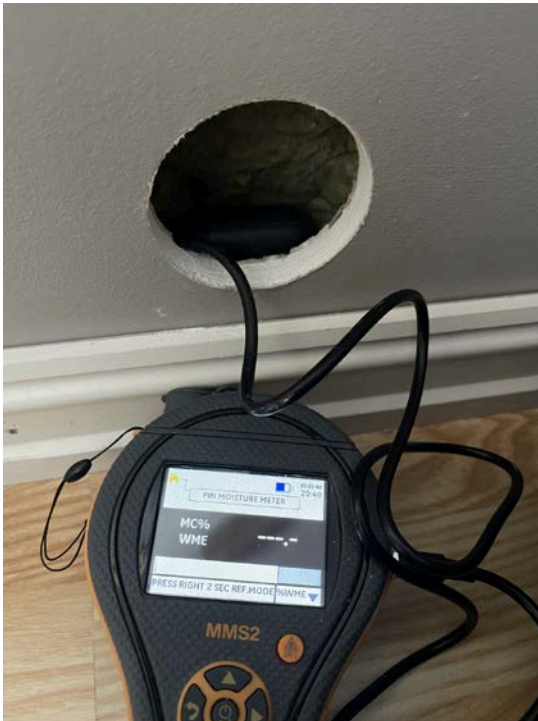
Ingen konstaterte fuktskader i tilliggende vegg mot naborom. Benyttet protimeret MMS2. Nå dette ikke gir utslag med pinner stukket inn i treverk betyr det at det er under 7 vekt% fukt. Under 18% regnes gjerne som ok.

Ingen konstatert fukt i tilliggende vegg. Benyttet innstikkspinner og Protimeter MMS2.

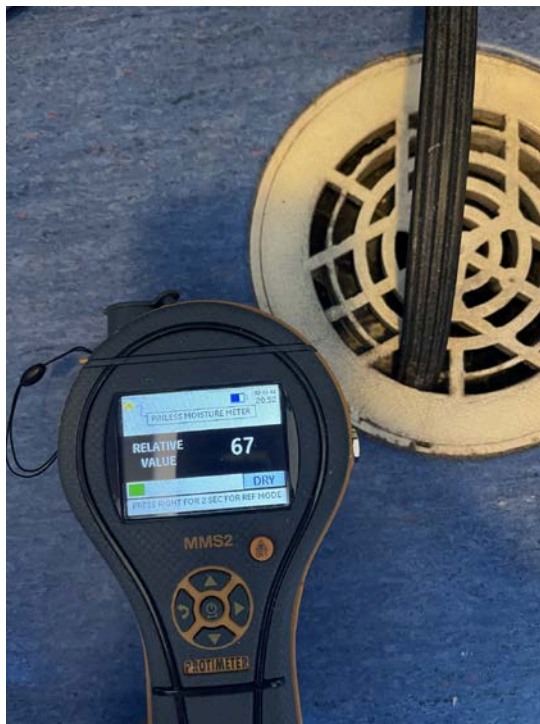
Ingen påvist fuktighet.

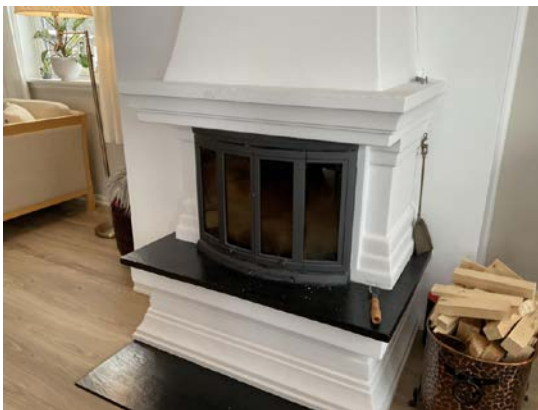
Leca elementpipe eller tilsvarende. Ingen synlige riss eller mangler. Feier har godkjent anlegget.

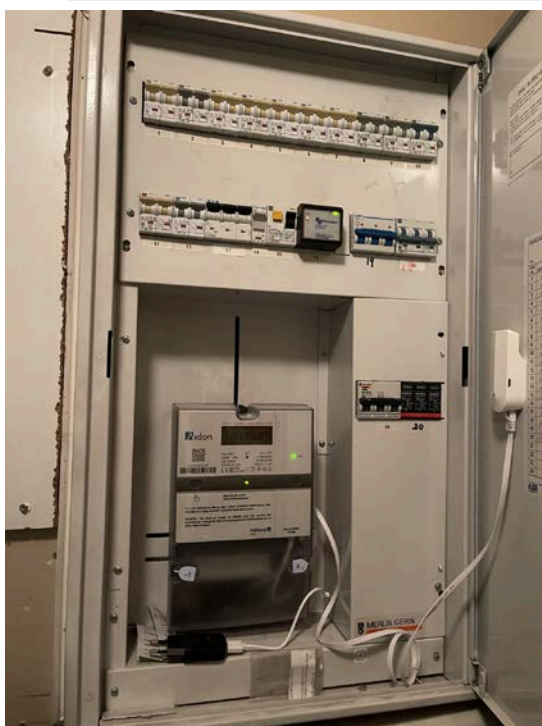
Det er ikke påvist avvik på anlegget i forbindelse med befaringen utover avvik på kursanvisningen. Dette er rettet av eier i juni 2025. Anlegget ble sist kontrollert i 2020. Det er gjort endringer og installert elbillader og overspenningsvern senere år.

Sikringsskap med automatsikringer.
