LYNGÅSEN / HOLTER

Harstadrøet 100D

Leilighet  
Harstadrøet 100 D  
2034 Holter

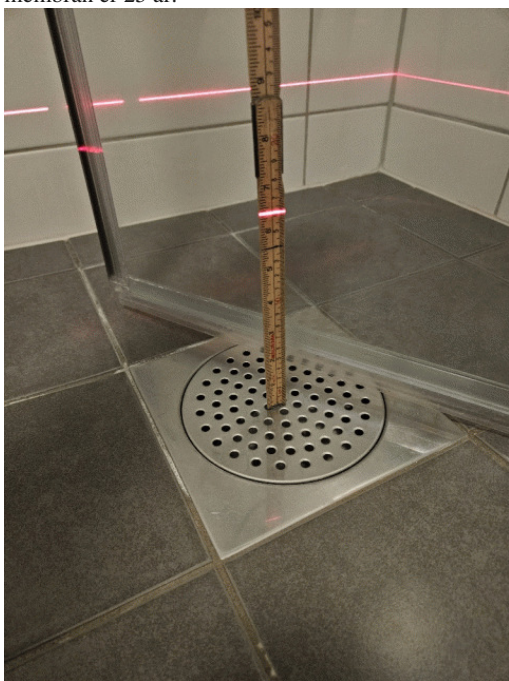
Det er påvist riss og sprekker, se under.  
 Det er ikke påvist sprekker i fuger.  
 Det er påvist bom (hulrom) under fliser.  
 Det er ikke påvist spor etter råteskade, muggvekst eller skadedyr.  
 Det er ikke påvist tilfredsstillende fall til sluket. Se under.  
 Terskel er vurdert som tilfredsstillende.  
 Det er ikke påvist tilfredsstillende høydeforskjell fra toppen av sluket til toppen av membranen ved dørterskelen. Se under.  
 Det er påvist flekker eller andre skader. Se under.

Risiko: Dette kan medføre at vann ikke renner effektivt bort fra gulvet, noe som øker risikoen for fuktskader over tid

Det er bom under fliser, sprekker og noe saltutslag i flisefuger i dusjsonen. TG2

Anbefalt tiltak: Det anbefales å undersøke nærmer, utført av fagperson, for å avklare omfang og behov for eventuelt utbedring.

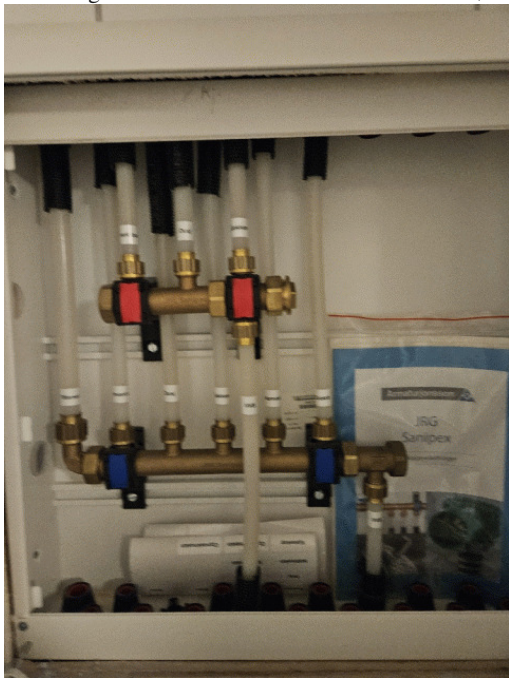
Varmtvannsbereder er fra 2018

Det er ikke påvist avdrypp og fuktskjolder ved bereder.

Berederen er lekkasjesikret.

Varmtvannsbereder er kun visuelt inspisert, hjemmelshaver melder ingen avvik. TG1 Selv om det ikke ble avdekket avvik på varmtvannsberederne anbefales det jevnlig service. Regelmessig vedlikehold bidrar til å forlenge levetiden på berederne, samt redusere risikoen for uforutsette driftsstans eller lekkasjer. Ved jevnlig kontroll kan man også oppdage begynnende slitasje eller kalkavleiringer, som er vanlig over tid og kan påvirke ytelsen.
