Atriumveien 1D

# Tilstandsrapport

Rekkehus  
Atriumveien 1 D, 1406 SKI  
NORDRE FOLLO kommune  
gnr. 137, bnr. 1, fnr. 176

Befaringsdato: 17.09.2025      Rapportdato: 26.09.2025      Oppdragsnr.: 15467-2891      Referansenummer: TB9313  
Autorisert foretak: Takstmann Jan Berby MNTF      Sertifisert Takstingeniør: Jan Berby

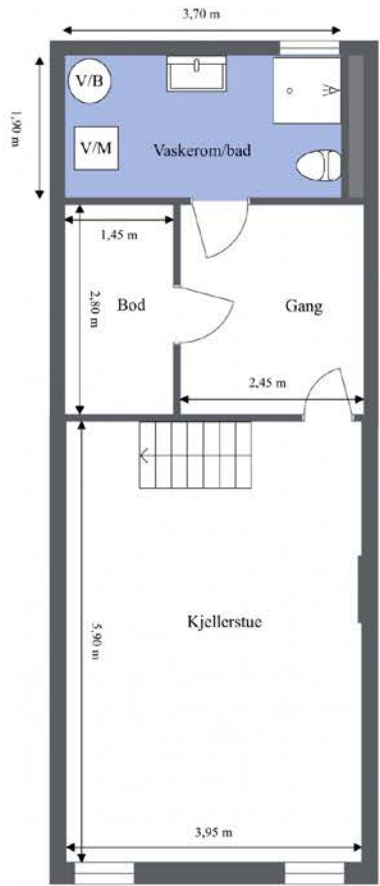
Vær oppmerksom på at dette er en illustrasjon av boligens planløsning med omtrentlige mål. Faktiske målinger på stedet kan avvike noe og målene er ikke juridisk bindende. Arealer er oppmålt på stedet.

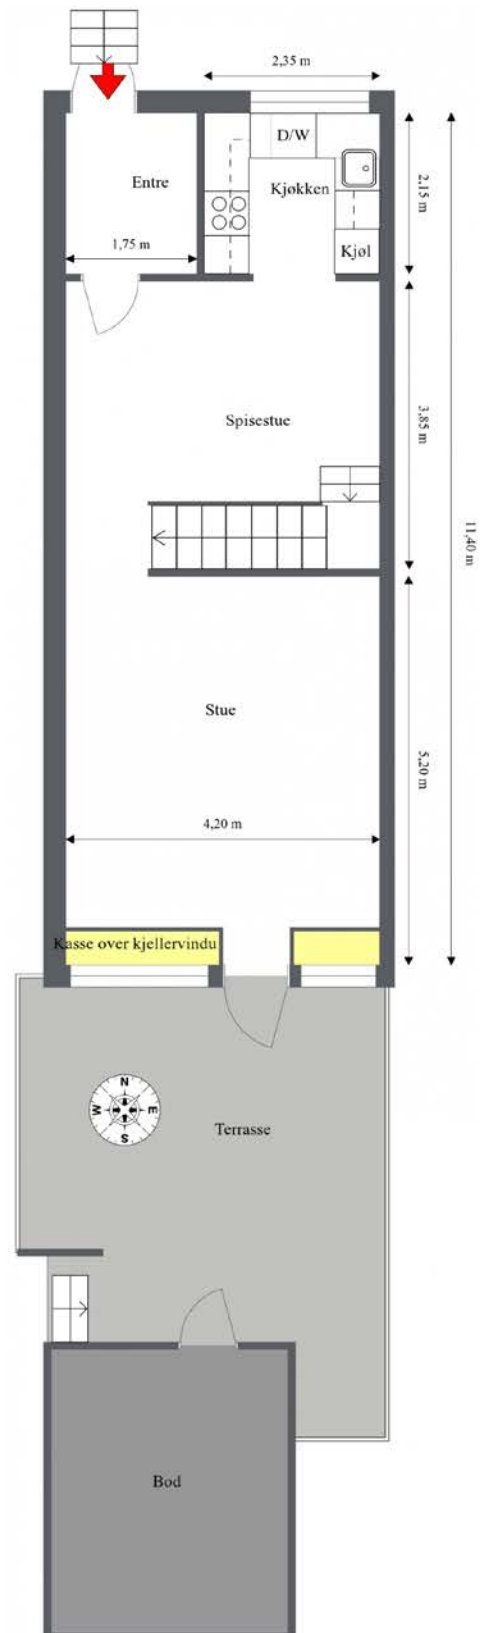
## Atriumveien 1 D

Vær oppmerksom på at dette er en illustrasjon av boligens planløsning med omtrentlige mål. Faktiske målinger på stedet kan avvike noe og målene er ikke juridisk bindende. Arealer er oppmålt på stedet.

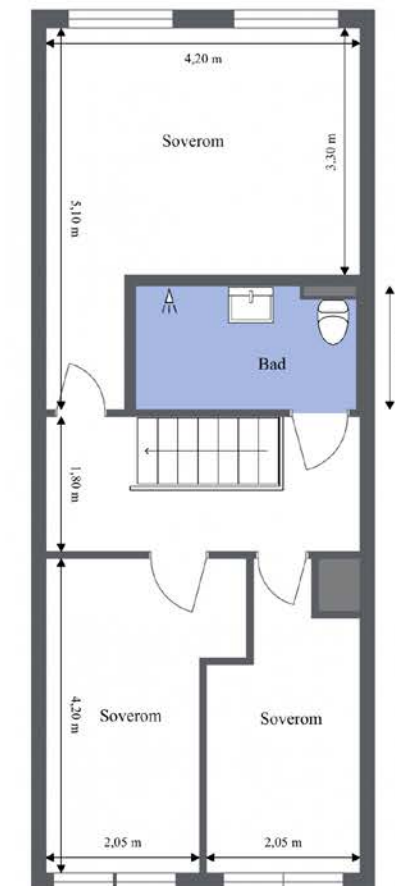
## Atriumveien 1 D

Vær oppmerksom på at dette er en illustrasjon av boligens planløsning med omtrentlige mål. Faktiske målinger på stedet kan avvike noe og målene er ikke juridisk bindende. Arealer er oppmålt på stedet.

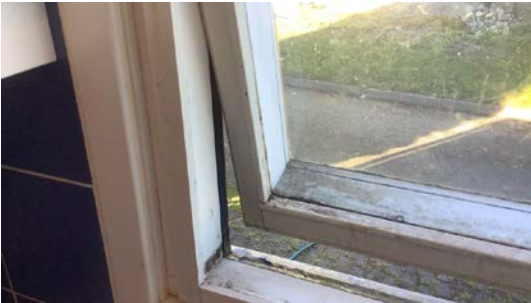
- Vurdering av avvik:**
- Det er påvist at enkelte vinduer er vanskelig å åpne/lukke.
  - Det er påvist noen glassruter som er punktert eller sprukne.
  - Det er påvist vinduer med fukt/råteskader.
  - Karmene i vinduer er slitte og det er sprekker i trevirket.

Det må påregnes vedlikehold og at flere vinduer må skiftes ut.

- Konsekvens/tiltak**
- Vinduer med råteskader må erstattes med nye.
  - Det må påregnes noe vedlikehold og at enkelte vinduer må skiftes ut.

Kostnadsestimat: 100 000 - 300 000

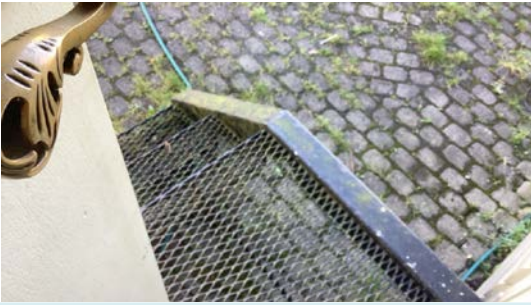
- Vurdering av avvik:**
- Det er ikke montert rekkverk.
- Konsekvens/tiltak**
- Rekkverk må monteres for å lukke avviket.
  - Andre tiltak:

Rekkverk må monteres for å lukke avviket, eventuelt bygge ny trapp med rekkverk.

Kostnadsestimat: 10 000 - 50 000

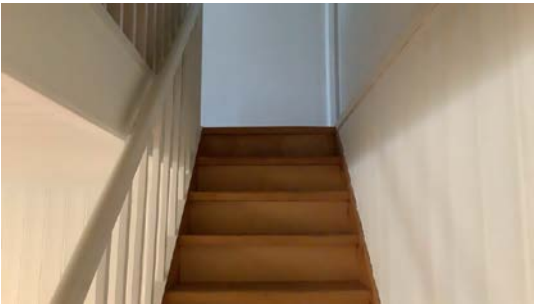
**Konsekvens/tiltak**

- Håndløper bør monteres, men det var ikke krav på byggetidspunktet.
- Det bør gjøres lokale tiltak.

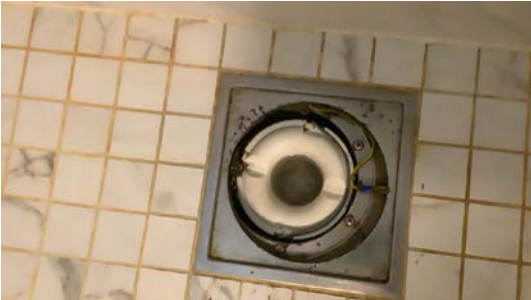
Det er montert membran og plastsluk med klemring på bad.

**Årstall:** 2024

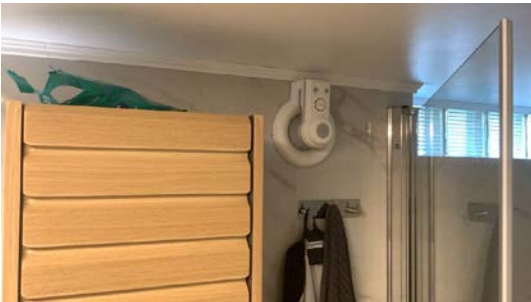
**TG 1 Ventilasjon**

Det er elektrisk styrt vifte med utluft yttervegg.

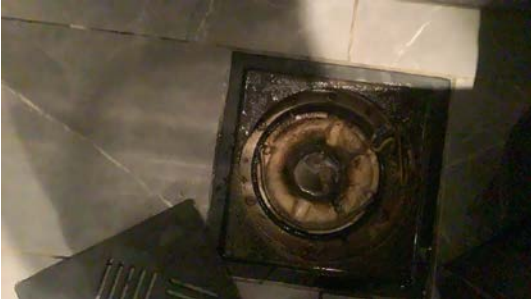
Det er montert membran og plastsluk med klemring på bad.

**Årstall:** 2024

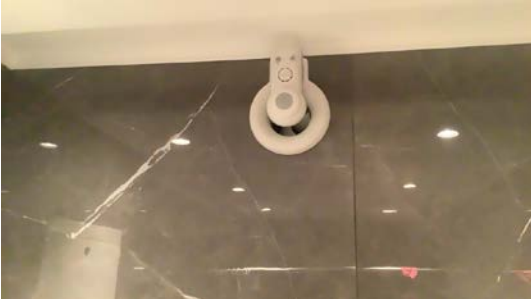
**TG 1 Ventilasjon**

Elektrisk styrt avtrekksvifte montert med utluft ventilasjonskanal.

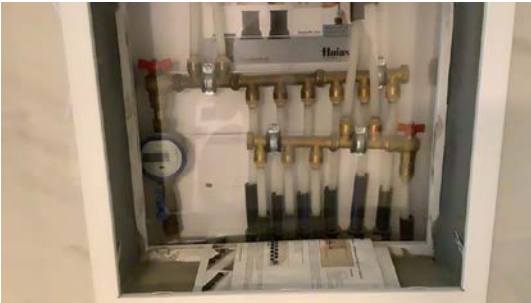
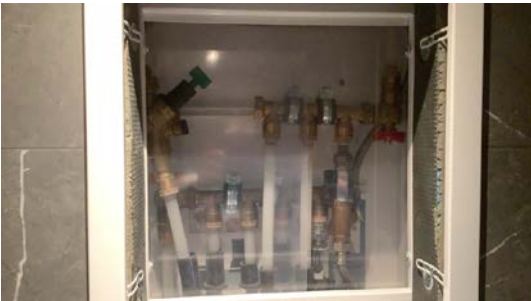
Vanninstallasjoner til badene og kjøkken montert med "rør i rør" system (PEX) og det er montert et fordelingskap med stoppekraner på hvert bad.

Årstall: 2024

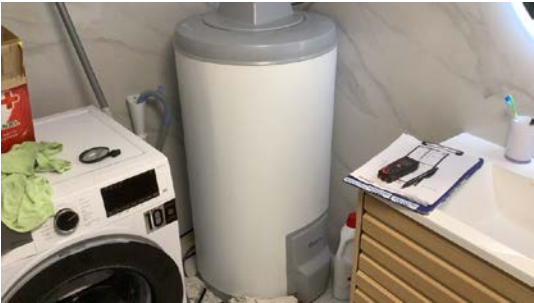
Varmtvannstanken er på ca. 200 liter.

Årstall: 2024 Kilde: Faktura e.l

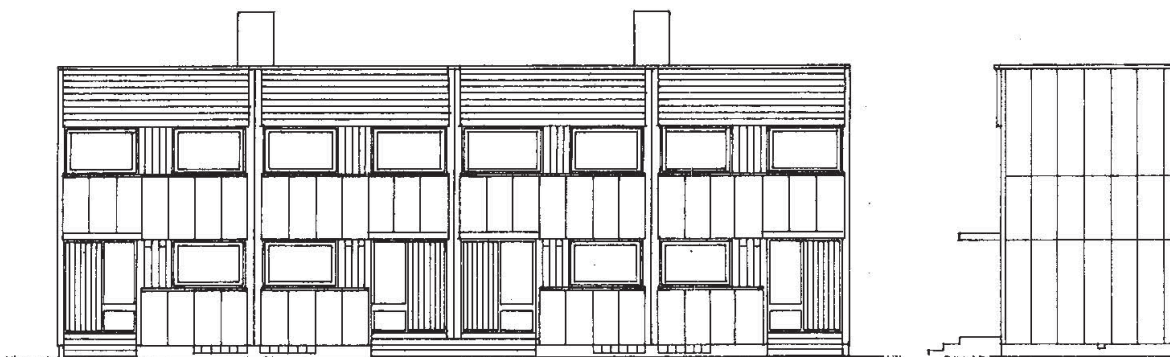
INNANGANGS-FASADE

GAVL-FASADE

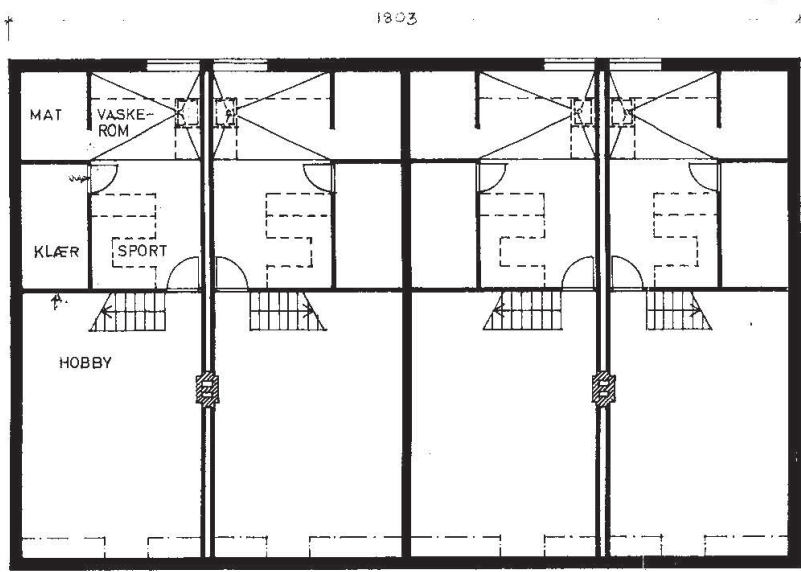
PLAN KJELLER

1. ETG.  
STUE  
KJÖK./ARB./SPIS  
GARDEROBE

KJELLER  
MATBOD  
VASKEROM  
SPORTSBOD  
KLESBOD  
HOBBY

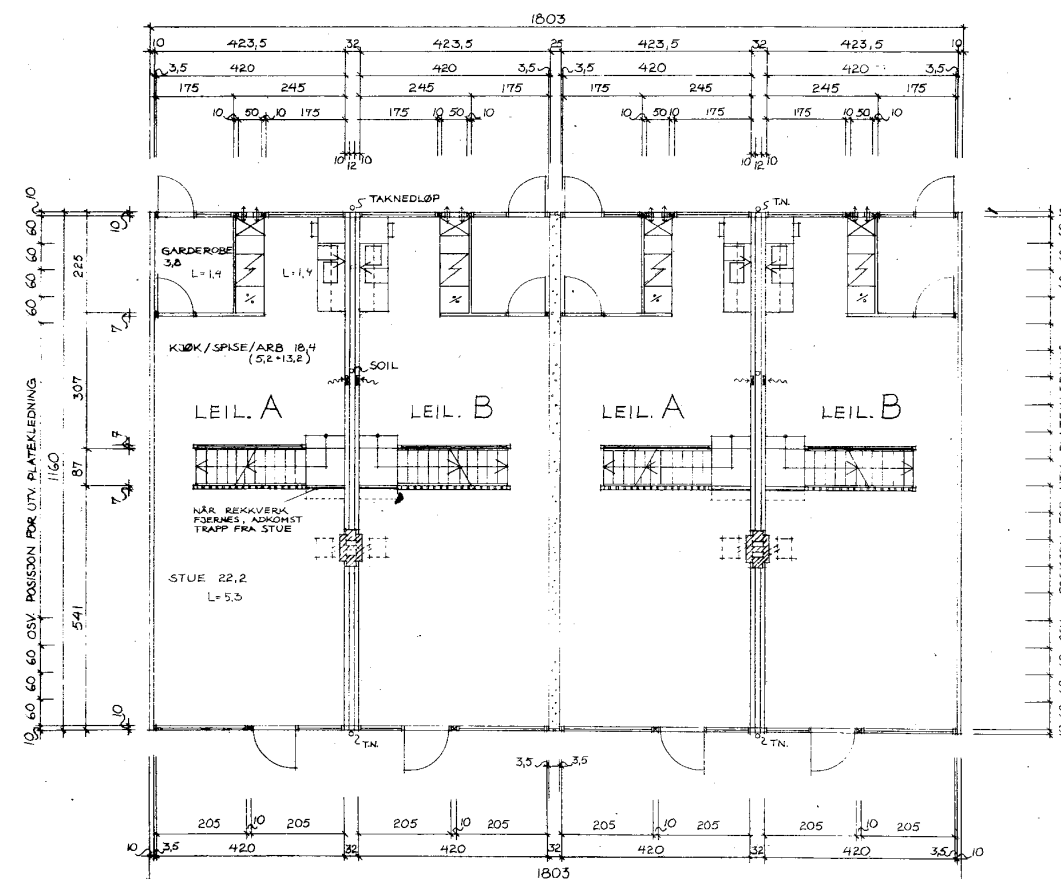
11.10  
RETTET 4.10.68  
N. FINSTAD  
PLAN 1. ETG  
MÅL: 1:100  
OSLO 19.9.68  
HERMAN R. RISENG  
ARKITEKT M.A.L.L.  
5952
