Peter Møllers vei 5B

# Tilstandsrapport

# gnr. 124, bnr. 33, snr. 57

Befaringsdato: 27.01.2026

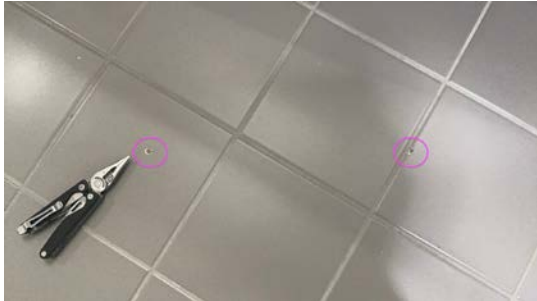
- Bad - Overflater Gulv | Det har gått skall av to fliser foran servanten. Dette skyldes sannsynligvis ytre påvirkning. Bytte av flis forutsetter at man får tak i samme type flis. Dette kan være vanskelig. Et annet moment er også faren for at man kan skade underliggende membran ved fjerning av ødelagt flis. Kontakt flislegger for eventuell utbedring. Det andre alternativet er å bare la flisen ligge som den er. De ligger ikke inne i dusjen og under normale omstendigheter så er det ikke mye fukt i det området av badet.

Skall har gått av to gulvfliser.

Bytte av flis forutsetter at man får tak i samme type flis. Dette kan være vanskelig. Et annet moment er også faren for at man kan skade underliggende membran ved fjerning av ødelagt flis. Kontakt flislegger for eventuell utbedring. Det andre alternativet er å bare la flisen ligge som den er. De ligger ikke inne i dusjen og under normale omstendigheter så er det ikke mye fukt i det området av badet. ☒

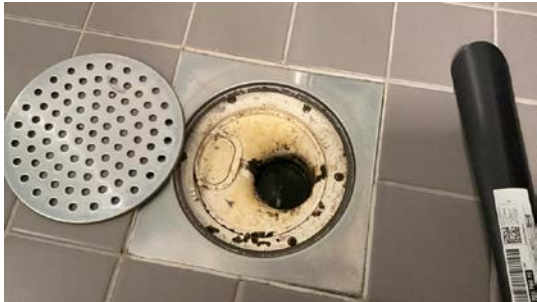
- Bad - Sluk, membran og tettesjikt | Mer enn halvparten av forventet brukstid er passert på membranløsningen. Det er viktig å merke seg at levetiden til en membran varierer basert på kvalitet, installasjon og bruk. Eldre membraner kan bli sprø og sprekke opp, noe som fører til at de mister sin vanntettende funksjon. Dette kan

resultere i vannlekkasjer gjennom vegger og gulv og fuktskader. Ingen umiddelbare tiltak er vurdert å være nødvendig. Badet fungerer, men man må være generelt oppmerksom på at bygningskonstruksjoner har en levetid og at over tid vil konstruksjoner svekkes.

Sluk.

Ingen umiddelbare tiltak er vurdert å være nødvendig. Badet fungerer, men man må være generelt oppmerksom på at bygningskonstruksjoner har en levetid og at over tid vil konstruksjoner svekkes.

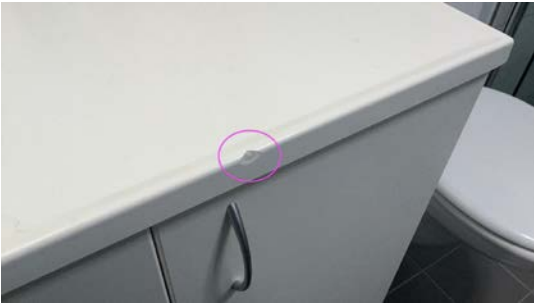
- Bad - Sanitærutstyr og innredning | Det er påvist skader på innredning. Det har gått et skall av servanten. Avviket er vurdert å være estetisk og med liten eller ingen praktisk betydning. Kjøper må selv ta en vurdering på eventuelt bytte av servant.

- Det er påvist skader på innredning.

Skade på servant.

avviket er vurdert å være estetisk og med liten eller ingen praktisk betydning. Kjøper må selv ta en vurdering på eventuelt bytte av servant. ☒

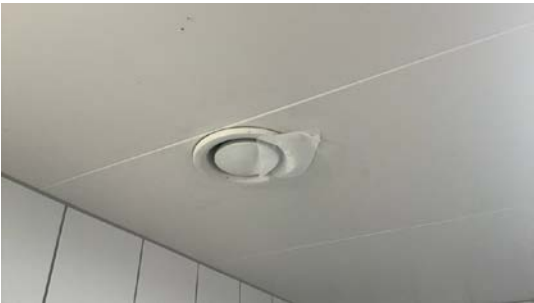
Avtreksventil med mekanisk avtrekk på badet. Spalte under baderomsdøren for overstrømming av luft.

Test av avtrekk. Papiret henger.

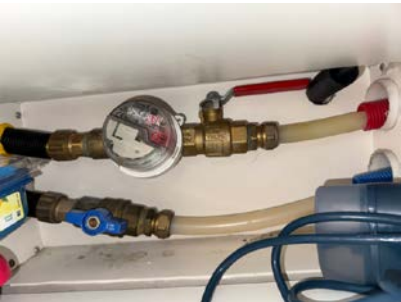
Hovedstoppekraner på badet.

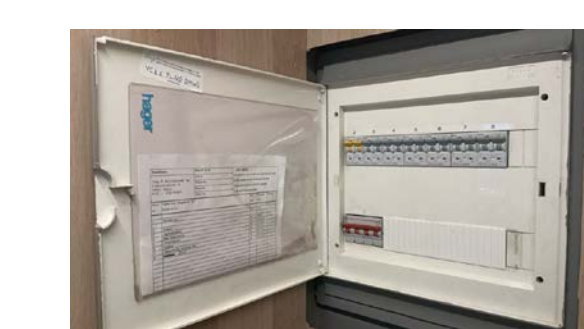
Sikringsskap.
