# Henrik Ibsens vei 96

# Tilstandsrapport

levert av Anticimex AS

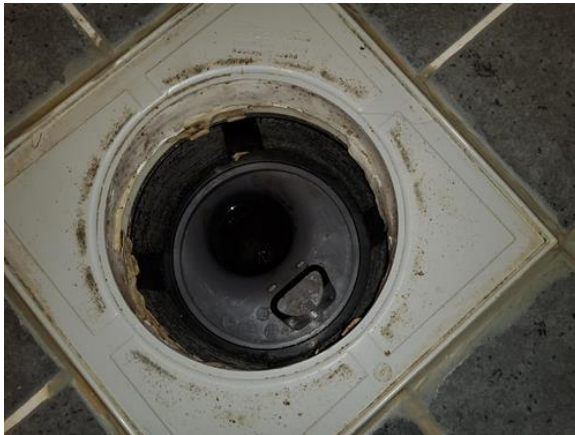
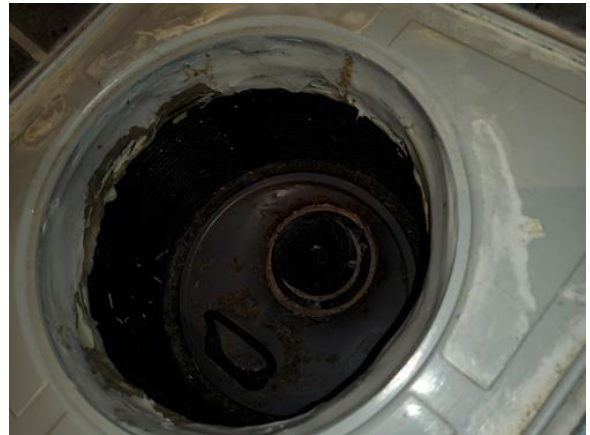
Riss/sprekker i flisfuger observert i dusjsonen. Kan være en indikasjon på uttetheter i våtrommets tettesjikt. Skade bør utbedres.

Utførelsen med hensyn til bruk av slukmansjett og tettesjikt er uoversiktlig, og det kan derfor ikke verifiseres at løsningen er fullgod og sikker mot lekkasjer. Fornyng av slukmansjett og tettesjikt bør påregnes.

Membran, tettesjikt og overgang til sluk. - [Sluk baderom ]
