STRØMMEN

# Henrik Ibsens vei 96

# Tilstandsrapport

levert av Anticimex AS

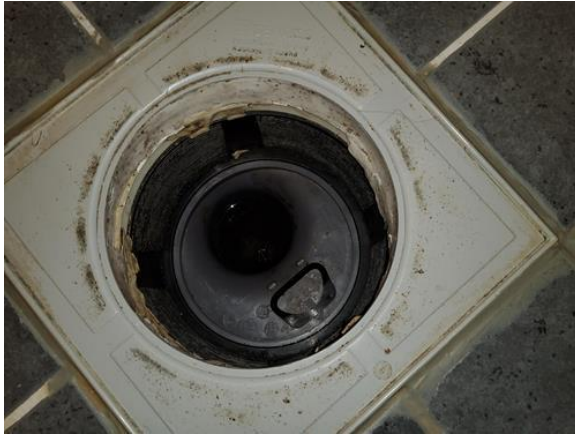
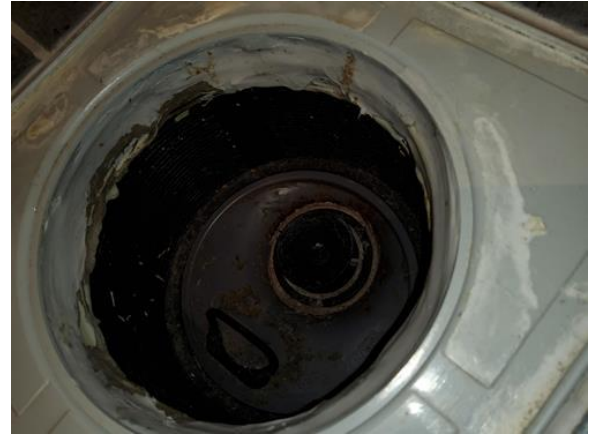
Riss/sprekker i flisfuger observert i dusjsonen. Kan være en indikasjon på uttetheter i våtrommets tettesjikt. Skade bør utbedres.

Utførelsen med hensyn til bruk av slukmansjett og tettesjikt er uoversiktlig, og det kan derfor ikke verifiseres at løsningen er fullgod og sikker mot lekkasjer. Fornyng av slukmansjett og tettesjikt bør påregnes.

Membran, tettesjikt og overgang til sluk. - [Sluk baderom ]

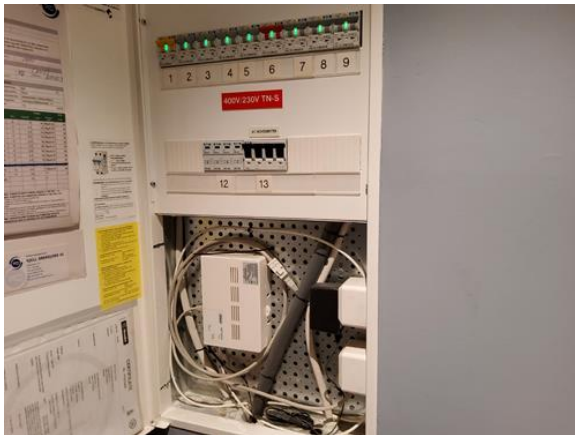
Elektrisk anlegg - [Sikringskap ]

Det er gjennomført en forenklet vurdering av det elektriske anlegget, uten at det er registrert åpenbare avvik. Med bakgrunn i at det ikke har vært utført el-tilsyn/utvidet el-kontroll av boligen i løpet av de siste fem år, anbefales det på et generelt grunnlag at dette gjennomføres.
