LAKSEVÅG/DAMSGÅRD

Lille Damsgårdsveien 59

# Stilren 3-roms med sjøutsikt og gjennomgående høy standard. Vesentlig oppgradert i 2022. Romslig altan og ekstern bod!

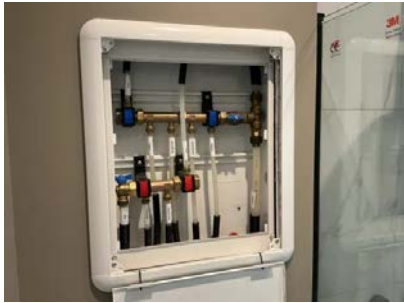
## 6.6 Vannledninger

Type anlegg	Rør i rør system
Er det utført arbeider på anlegget etter byggeår?	Ja
Se «tiltak» for mer informasjon vedr oppgraderinger.	
Er det etablert fordelerskap?	Ja
Er det manglende vannstoppesystem i tilknytning til, eller manglende avrenning til sluk/avløp fra fordelerskap?	Nei
Har vannrør nådd en alder som gir økt risiko for skader eller følgeskader?	Nei
Er det manglende isolering av vannrør hvor det er risiko for frost eller kondens?	Nei
Er det registrert tegn til lekkasjer eller skader på vannrør?	Nei
Er det redusert vanntrykk ved prøving av to tappesteder samtidig?	Nei
Er det manglende tilgjengelighet til stoppekran?	Nei
Er det dårlig funksjon på stoppekran?	Nei

Ikke funnet nevneverdige avvik basert på visuell kontroll.  
Kontrollen er avgrenset til innvendig i leiligheten, og kontrollen stopper ved veggjennomføringer.

Vannskapet er plassert i våtsone ved dusj. Selge skapet er ikke godkjent for plassering i våtsone og det mangler derfor godkjent tettesjikt mot dusjsonen. Se kommentar og vurdering av dette under våtrom/bad.

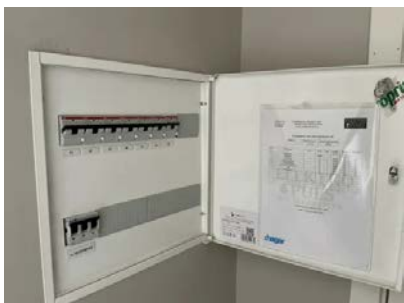
## 6.7 Elektrisk

Er det foretatt kontroll av det lokale el-tilsyn eller utført utvidet el-kontroll i løpet av de siste 5 år?	Nei
Type sikringer	Automatsikringer
Har eier opplyst om arbeider utført etter opprinnelig byggeår?	Ja
Se «tiltak» for mer informasjon vedr oppgraderinger.	
Er det manglende samsvarserklæring på arbeider utført etter 01.01.1999?	Nei
Er det manglende kursfortegnelse?	Nei
Er det manglende samsvar mellom kursfortegnelse og antall sikringer?	Nei

Er det tegn på varmgang (termiske skader) på kabler, brytere, downlight, stikkontakter, og elektrisk utstyr?	Nei
Er plugg (støpsel) på berederen brunsvidd?	Ikke relevant, fast tilkobling
Er kabler utilstrekkelig festet?	Nei
Er det tegn til at kabelinnføringer og hull i inntak og sikringsskap ikke er tette?	Nei
Spørsmål til eier: Løses sikringene ofte ut?	Nei
Spørsmål til eier: Har det vært brann, branntiløp eller varmgang i anlegget?	Nei
Oppsummering av elektrisk	
<p>Dette er en forenklet kontroll begrenset til de spørsmål og undersøkelser som forskrift til avhendingslova (tryggere bolighandel) § 2-18 inneholder. Dette kan ikke sammenlignes med en kontroll utført av offentlig myndighet (Det lokale eltilsyn) eller registrert elektrovirksomhet, og en bygningssakkyndig har verken kompetanse eller lov til å foreta en slik kontroll. Ei-anlegget kan ha feil og mangler som en slik forenklet undersøkelse ikke vil avdekke. Vær derfor oppmerksom på denne risikoen, og søk videre veiledning eller få en fullstendig kontroll utført av registrert elektrovirksomhet.</p>

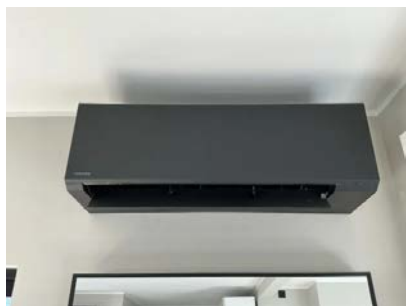
## 6.8 Varmesentral

Type anlegg	Varmepumpe
Luft til luft varmpumpe.	
Er det utført arbeider på anlegget etter byggeår?	Ja
Se «tiltak» for mer informasjon vedr oppgraderinger.	
Når var siste service på anlegget?	
Det er ikke framlagt noen dokumentasjon på gjennomført service.	
<b>Totalvurdering av varmesentral</b>	<b>TG-1</b>
Ikke funnet nevneverdige avvik basert på visuell kontroll.

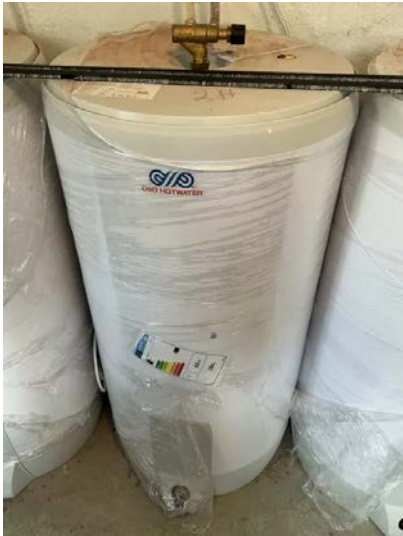
## 6.9 Varmtvannsbereder

Plassering bereder

Felles bod

Ikke funnet nevneverdige avvik basert på visuell kontroll.

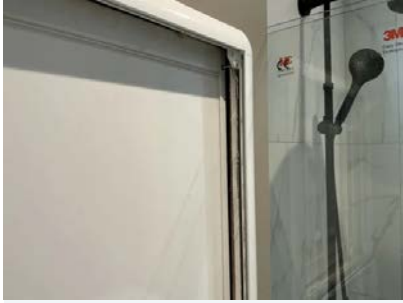
## 6.11 Våtrom: Bad

Mangler fuksikring ifm vannskap.

Vannskap er plassert i våt sone på badet (ved dusj). Det er ikke benyttet vannskap som er godkjent for plassering i dusjsone samt det mangler lekkasjesikring mellom vegg og vannskap (TG 2).

TG 2 pga manglende lekkasjesikring ifm vannskap.

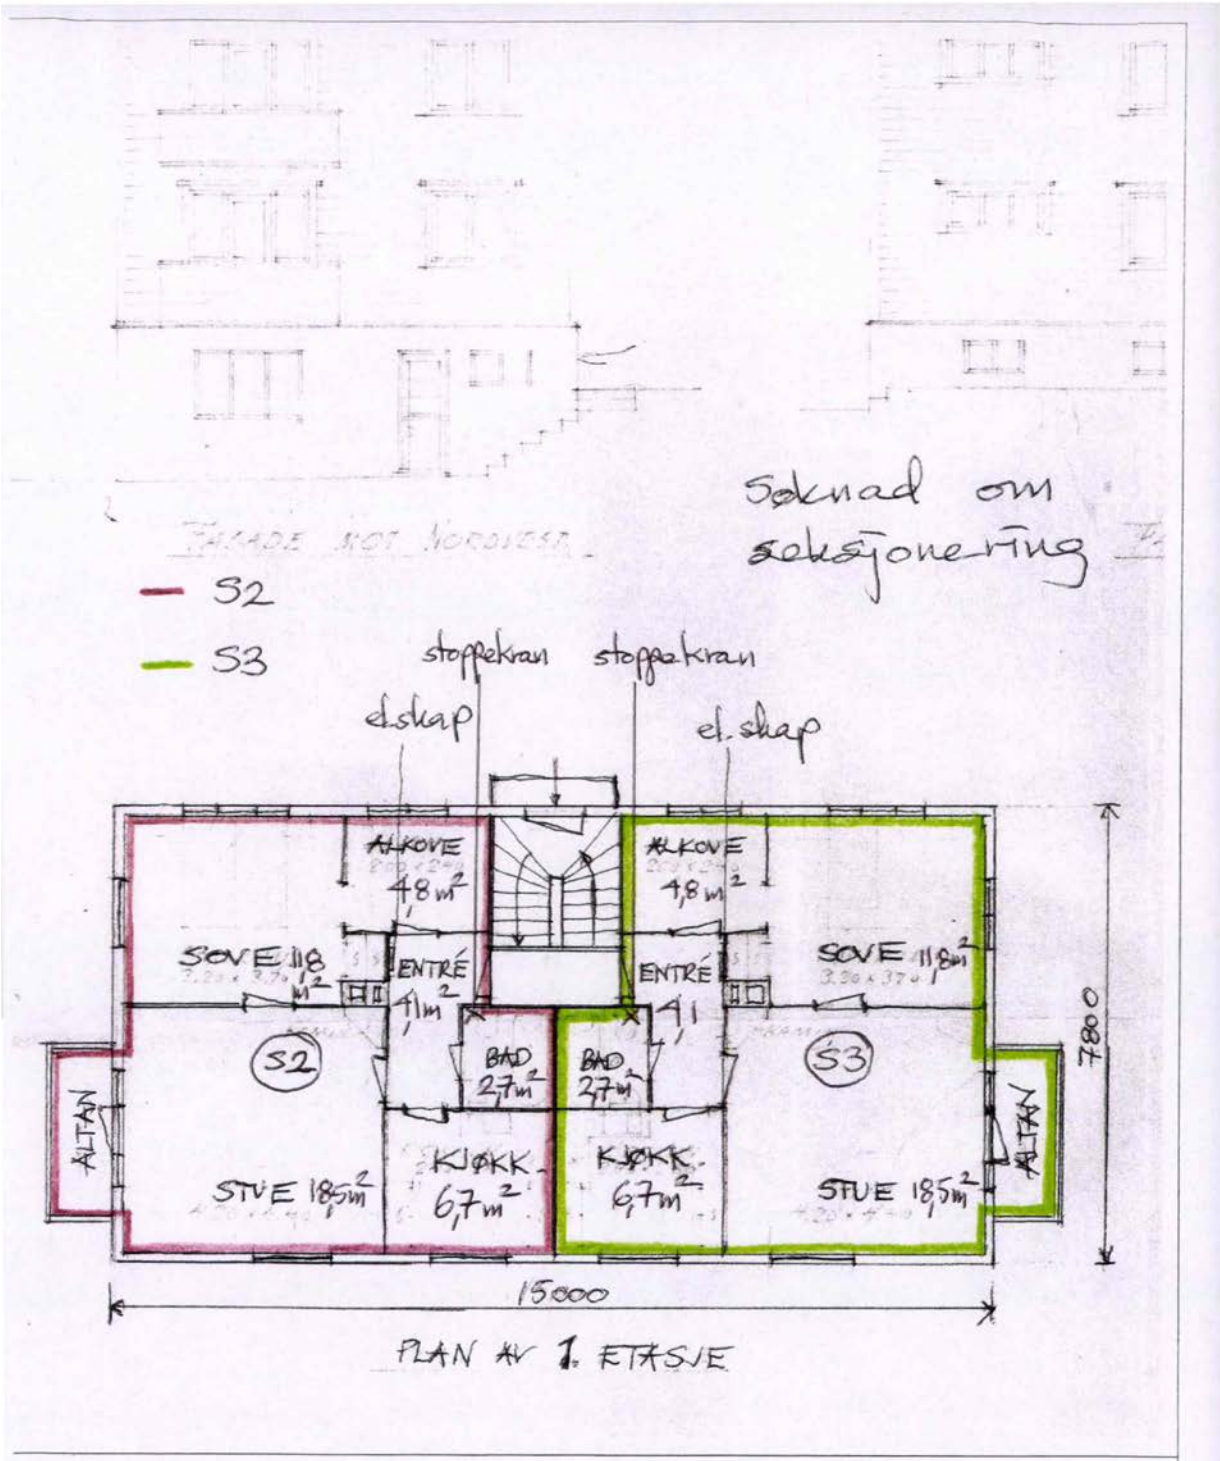
Lille Damsgårdsvn. 59  
Gnr. 153/326  
Mål : 1:100 11.5.22

el.skap  
 stoppekran  
 stoppekran  
 el.skap
