Uglevegen 3C

Velkommen til  
din nye bolig

# Tilstandsrapport

## REKKEHUS

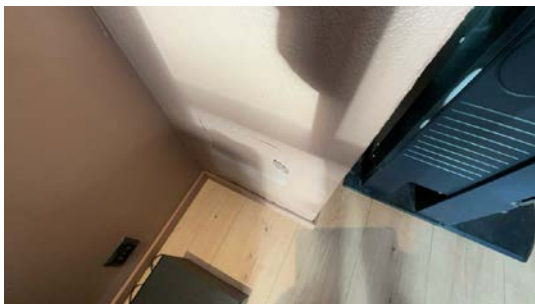
Peisovn i stue med pipeløp fra byggeår. Pipeløp er formelt ikke vurdert og det forutsettes at de branntekniske krav er kontrollert og godkjent av det stedlige brann og feievesen. Ildsted ble ikke funksjonstestet av undertegnende men det ble ikke opplyst om negative avvik på befaringsdagen.

Besiktigelse av ildsted.

Ildfast plate mangler på gulvet under sotluke/feieluke på pipe.

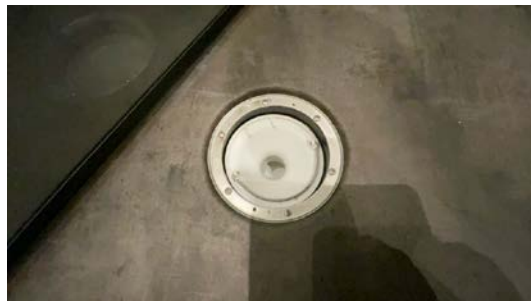
- Det er påvist at høydeforskjell fra topp slukrist til gulv/synlig topp membran ved dørterskel er mindre enn 25 mm.
- Det er påvist avvik i fallforhold til sluk i forhold til krav i forskrift på byggetidspunktet.

Stedvis synlige avvik på avslutninger på gulvbelegg. Ingen dokumentasjon på belegget foreligger.

Kontroll av sluk.

- Til tross for avviket i fall/høydeforskjell til sluk, vil gulvet fortsatt kunne lede vann mot sluket, men med redusert effektivitet. Dette kan potensielt øke risikoen for vannansamling i enkelte områder av badet.

Dokumentasjon bør innhentes. Lokale utbedringer rundt baderomsluk bør utføres.

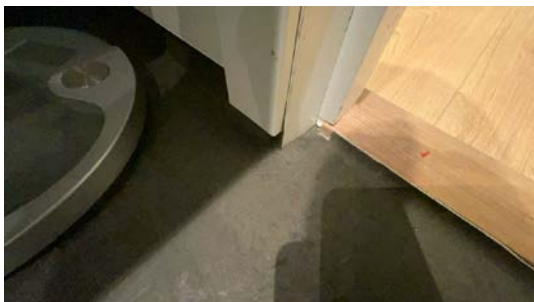
Synlige avvik rundt dørterskler.

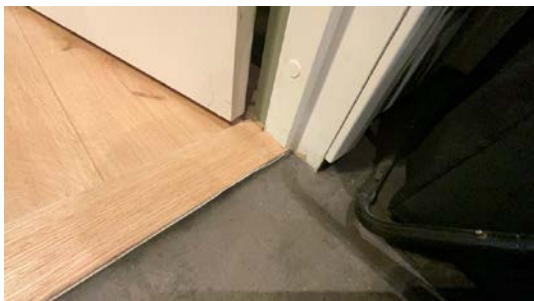
Synlige avvik rundt dørterskler.

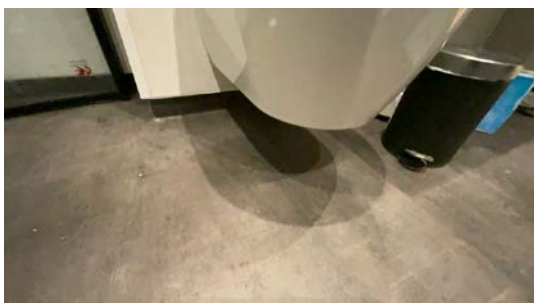
- Det er ikke påvist tilfredsstillende løsning for å synliggjøre lekkasjer fra innebygget sistene.

Lekkasjespalte på innebygget sistene bør opparbeides.

- Uten dreneringsløsning/lekkasjesikring kan lekkasjer pågå over lang tid uten å bli oppdaget. Dette kan føre til omfattende fuktskader i omkringliggende byggematerialer.

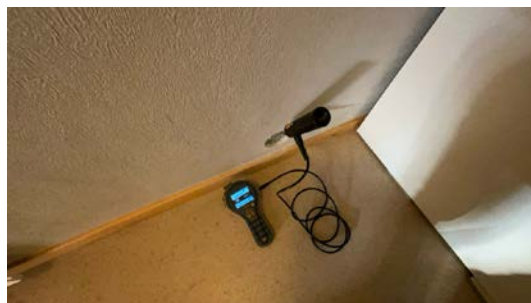
Hulltaking er foretatt uten å påvise unormale forhold. Hulltaking er foretatt ved/i Bod.

Utført hulltaking.

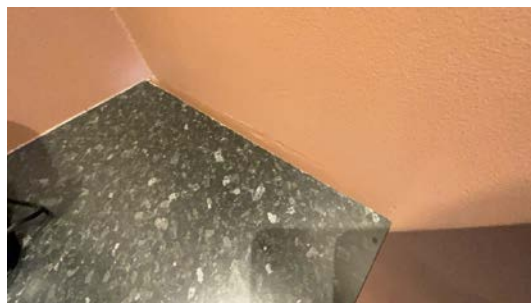
- Det er påvist skader på overflater/kjøkkeninnredning utover normal slitasjegrad.

Benkeplate er ikke helt ut til vegg.

- Det må påregnes lokal utbedring/utskiftning.

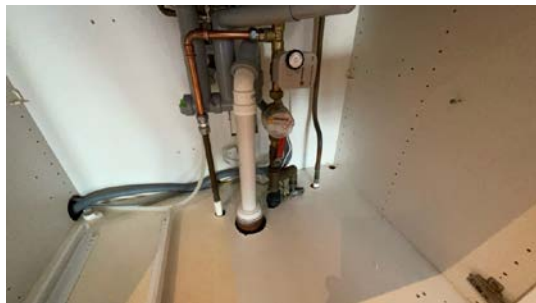
Rørproppleg av eldre kobberør. Røranlegget er ikke kontrollert av den grunn at dette krever spesielt utstyr og kompetanse. Med tanke på alder og materialvalg ansees rør som tilfredsstillende men kommende modernisering av rørproppleg kan heller ikke utelukkes på sikt. Waterguard i benkeskap på kjøkken bør etableres for god sikring av lekkasjevann.

Besiktigelse av rørproppleg.

- Det er ikke behov for utbedringstiltak siden anlegget fungerer i dag, men ut ifra alder kan skader plutselig oppstå på eldre anlegg.

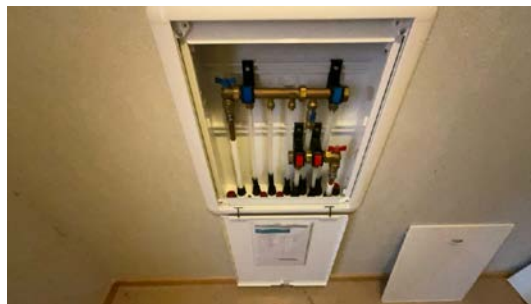
Vannrør fra 2021 av materialtype pex og kobber. Fordelerskap på boden. Waterguard i benkeskap på kjøkken for god sikring av lekkasjevann. Alder er normalt i seg selv en vurderingskriterie hva angår slitasjegrad. Videre bemerkes at bunnledninger av den årsak følgelig heller ikke er kontrollert.

Besiktigelse av rørproppleg.
