MANGLERUD

Treskeveien 1

Tilstandsrapport

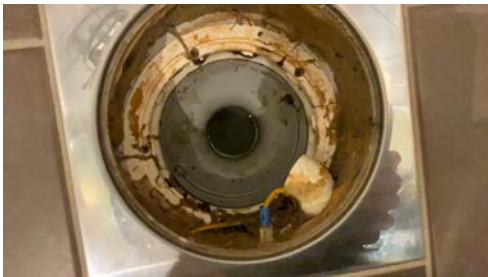
1G2 Sanitærutstyr og innredning

- Det er påvist fuktskjolder/svelling i skapinnredning.

- Skadede deler av innredning/utstyr må skiftes ut/utbedres.
