TORSHOV

Oskar Braatens gate 4A

Velkommen til
din nye bolig

Lys og lekker 3-roms i klassisk bygård | Generøs takhøyde og åpen stue/kjøkkenløsning | V.v inkl | Sentralt på Torshov

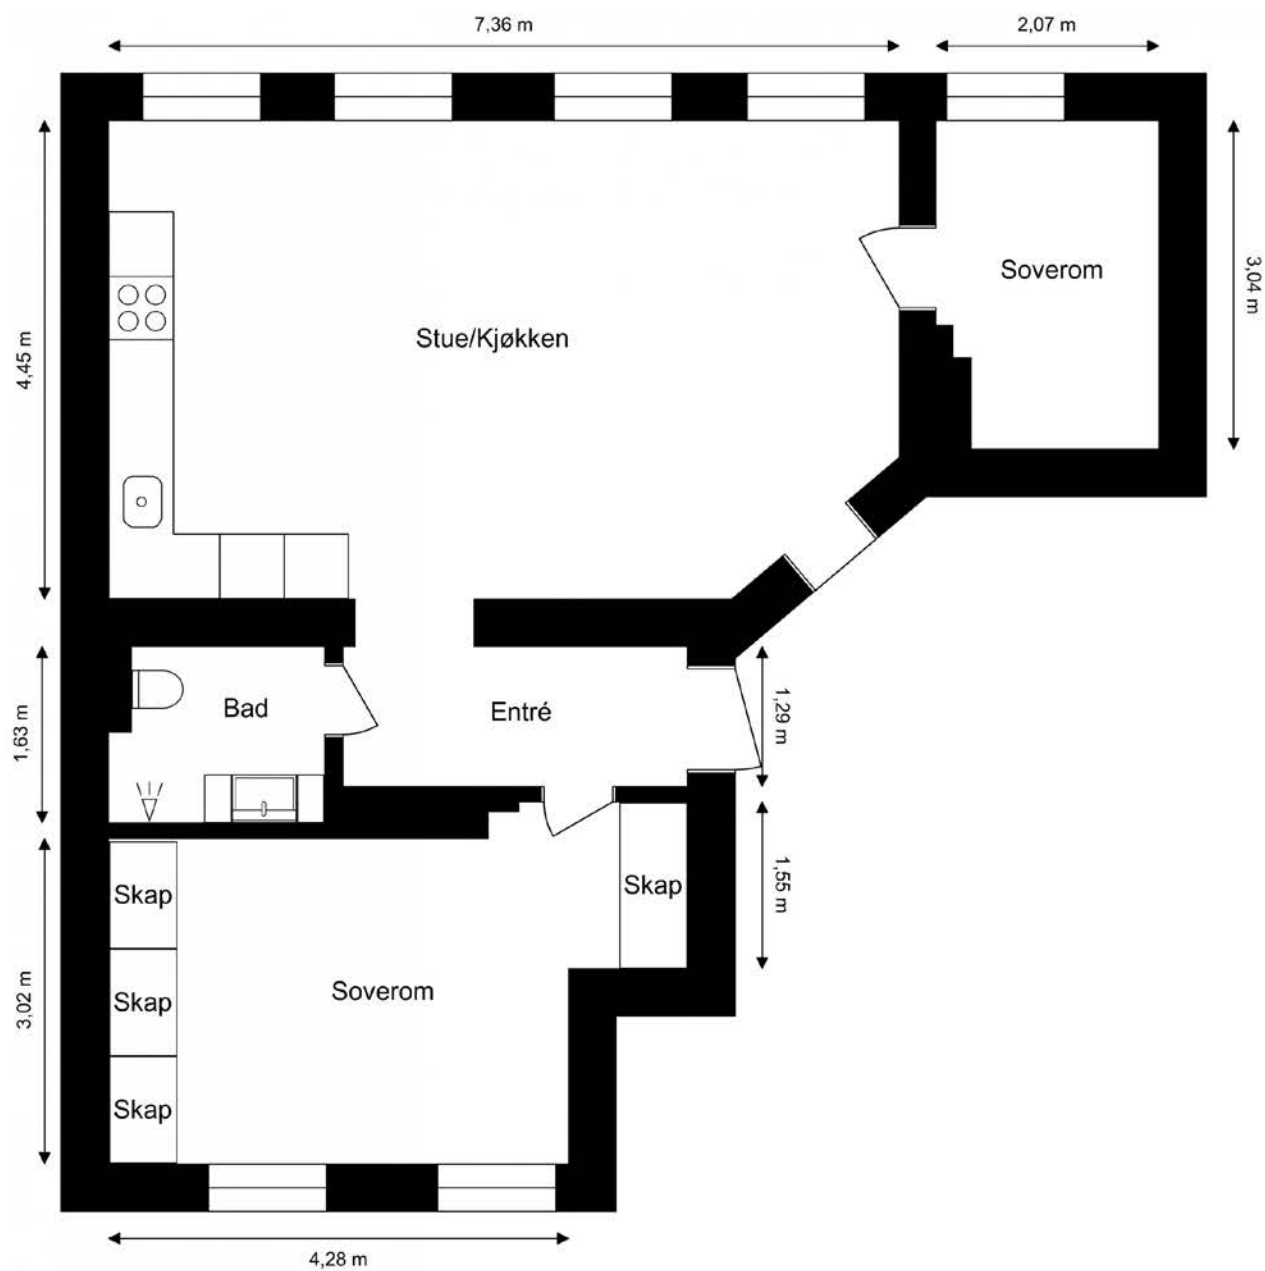
Plantegning

Plantegningen er kun en illustrasjon av etasjen og er ikke i målestokk.

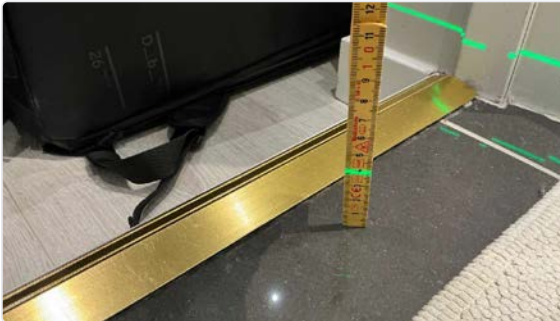
- Det er registrert bom (hulrom) under enkelte fliser. I kombinasjon med riss eller sprekker i stive fuger kan dette tyde på bevegelser i underlaget, redusert vedheft og fuktpåkjenning over tid. Hulrom kan over tid føre til at fliser løsner eller sprekker.
- Høydeforskjellen mellom topp slukrist og ferdig gulv ved dørterskelen er under anbefalt 25 mm. Dette gir usikkerhet om membranen har tilstrekkelig høyde ved døråpningen til å holde tilbake vann. Ved lekkasje eller større vannmengder kan det være økt risiko for at vann renner ut av badet eller påvirker konstruksjonen ved terskelen.
- Det registreres svakt fall på gulvet i rommet. Dette kan føre til at vann ikke renner som forutsatt mot sluk, og at vann i stedet kan bli liggende på gulvet. Over tid kan dette øke risikoen for fuktbelastning på gulv og tilstøtende konstruksjoner.

Høyde målt ved terskel.
