Øvre Lyngbø 6E

# Lækker 3-roms toppleilighet med 7,2m<sup>2</sup> balkong med nydelig utsikt. Fast garasjeplass og heis. Balansert ventilasjon. 2 boder

# Tilstandsrapport

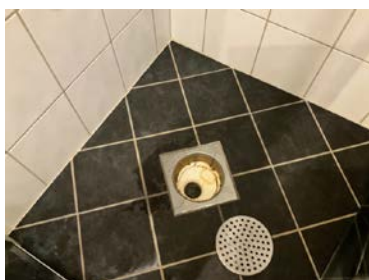
### 3. ETASJE > BAD (4,9 M<sup>2</sup>)

#### TG 2 Sanitærutstyr og innredning

- Det er påvist andre avvik:
- Krakkelering i servant.
- Det vegghegte toalettet har en innebygd systerne uten drengåpning eller spalte nederst. Dette betyr at hvis det oppstår lekkasje inne i sisternen, kan vann samle seg bak veggen og føre til skjulte skader som ikke oppdages umiddelbart.

- Andre tiltak:
- Avvik er av visuell betydning. Sanitærutstyr og innredning skiftes etter ønske/behov.
- Det var ikke krav om lekkasjesikring av innebygget systerne ved byggetidspunktet. Installasjonen bør jevnlig overvåkes.

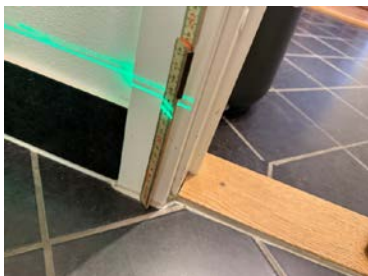
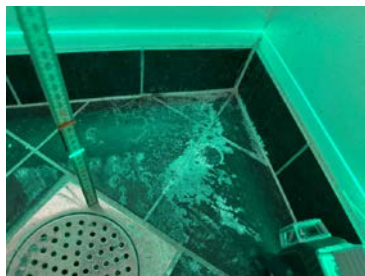
## 3. ETASJE > VASKEROM (3,8 M<sup>2</sup>)

### TG 2 Sluk, membran og tettesjikt

- Overvåk tilstanden jevnlig. For å få tilstandsgrad 0 eller 1 må tettesjiktet skiftes ut, men tidspunktet for når dette er nødvendig er vanskelig å si noe om.
- Eldre membraner svekkes naturlig over tid, noe som kan medføre redusert tettefunksjon og øke risikoen for utettheter og fuktskader på sikt.
