# Snølia 5, 1470 LØRENSKOG

## Tilstandsrapport Eierskifte

Boligtype: Boligblokk

Byggeår: 2021

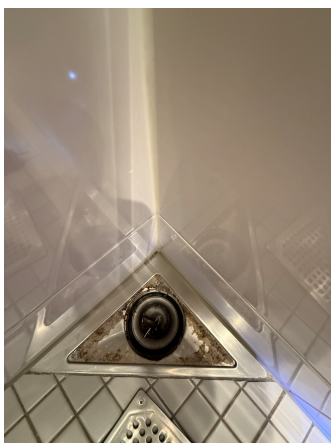
## 6.19 Avløpsrør

| Type avløpsrør | Stål |

### Oppsummering av avløpsrør

TG-1

Staking kan gjennomføres via avløp til installasjoner og sluk.

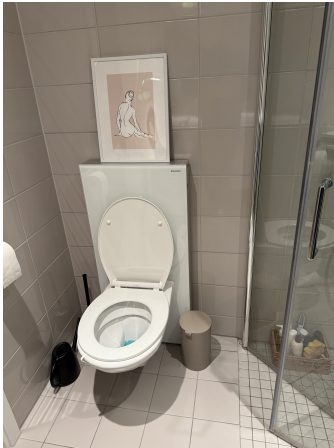
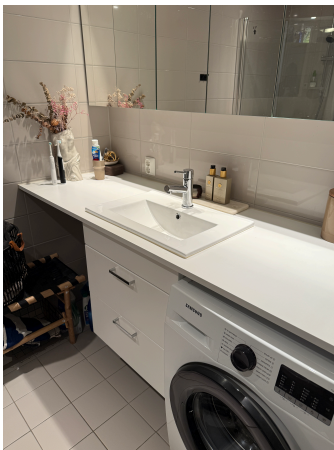
## 6.22 Våtrom:

Beige 20x20 fliser på gulv med varme, beige 20x40 fliser på vegger, Innfellbare dusjvegger, malt himling, hvit vask med møbel under, speilskap, innebygd wc, opplegg for vaskemaskin. Mekanisk avtrekk. Rørfordelingsskap i tak.

### Oppsummering av bad

TG-1

Badet er utstyr med gulvvarme, mekanisk avtrekk og dusjvegger,ett greps dusjbatteri. Vegghengt toalett. servant skap med glatte fronter. hvit servant med ett greps blandebatteri. Speil over servanten.

Avtrekk er testet med papir og fungerer som tiltenkt

Det registreres ingen fukt og fungerer som tiltenkt
