# Margarethas vei 4

## 1473 LØRENSKOG

Tilstandsrapport

Eierskifte

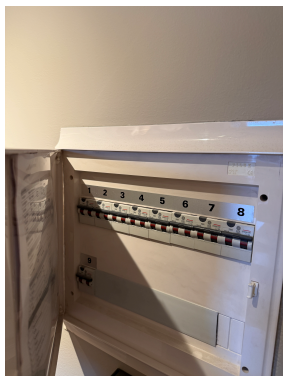
## 6.18 Elektrisk

| Type sikringer | Automatsikringer |
| Type anlegg | Skjult |

TG-1

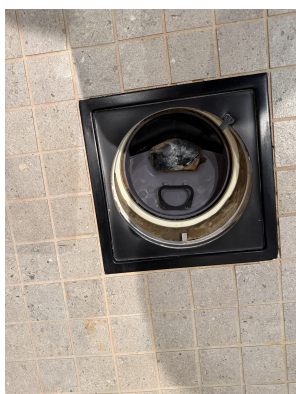
## 6.19 Avløpsrør

| Type avløpsrør | Plast |
| Oppsummering av avløpsrør | TG-1 |
| Staking kan gjennomføres via avløp til installasjoner og sluk. | |

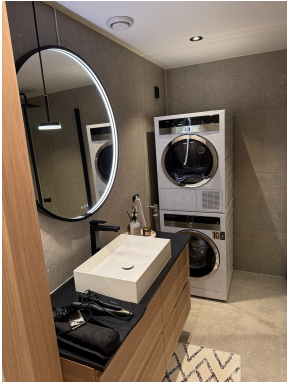
## 6.22 Våtrom:

Grå 60x60 fliser på gulv med varme, grå 60x60 fliser på vegger, Innfellbare dusjvegger, nedsenket gulv i dusjsone, gips-himling med downlight, hvit vask med møbel under, speil med lys over, innebygd wc, opplegg for vaskemaskin. Mekanisk avtrekk.

Er det foretatt hulltaking fra tilstøtende rom? Nei  
Det er ikke foretatt hulltaking da det er prefabrikkert baderomskabin.

TG-1

Balansert avtrekksvifte på bad .  
Det er montert flis på flis.

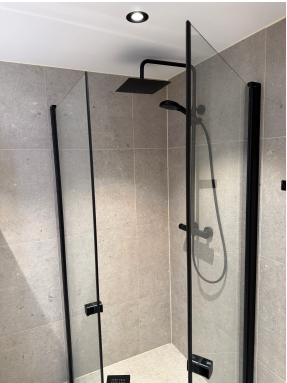
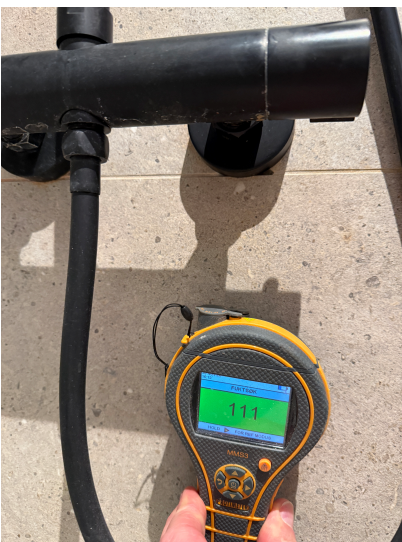
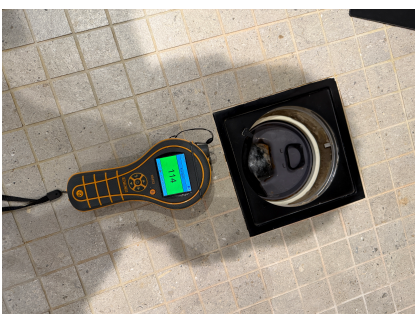
Er det registrert fukt eller andre skader ved fuktmåling? Nei

TG-0

Det registreres ingen fukt og fungerer som tiltenkt
