Måøyveien 80

Velkommen til  
din nye bolig

# Enebolig m/ stor tomt på 1871 kvm | 2 sov | Solrik altan | Rolig og sjønær beliggenhet | Kort vei til skole og barnehage

# gnr. 65, bnr. 541

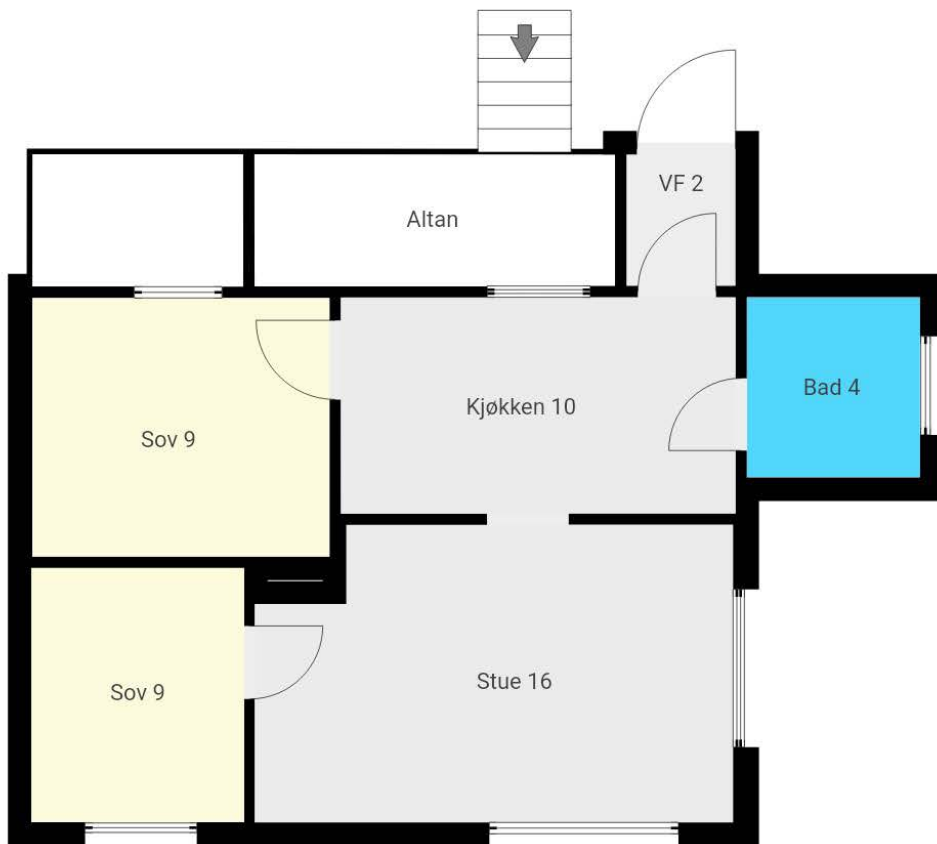
# Plantegning

Planskisse  
Dette er en skisse og er ikke korrekt i alle detaljer/målestokk/arealer  
26.05.2026 Per Arne Gustad

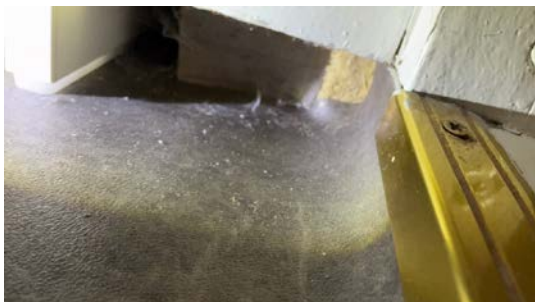
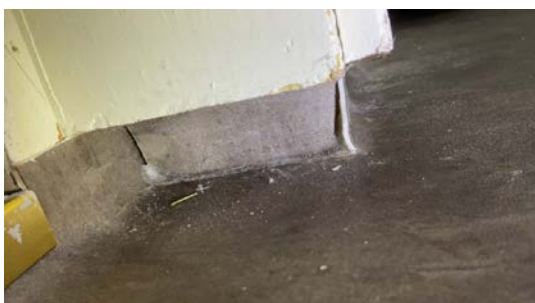
## 1 ETASJE > BAD

### ! TG 3 Sluk, membran og tettesjikt

- Utettheter i tettesjiktet på våtrommet kan føre til fuktskader i bakenforliggende konstruksjoner dersom det ikke blir foretatt tiltak på våtrommets tettesjikt.

- Bad: Sluk, membran og tettesjikt | Det er påvist tegn på utettheter på våtrommet. Skjøter er ikke vanntette (se forøvrig pkt gulv). Utettheter i tettesjiktet på våtrommet kan føre til fuktskader i bakenforliggende konstruksjoner dersom det ikke blir foretatt tiltak på våtrommets tettesjikt. Det forutsettes at skjøter kan tettes. Kostnadsestimat: Under 20 000,-.

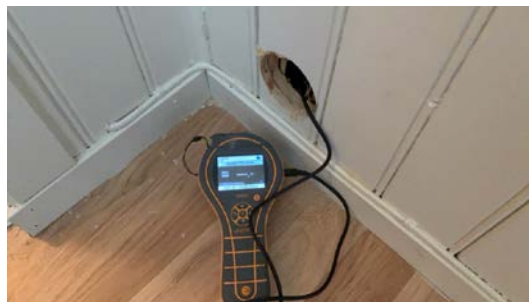
Det ble foretatt hulltaking i bod i vegg mot dusjplass og det ble ikke registrert indkassjoner på skadelig fukt. Det gjøres oppmerksom på at dette ikke er den mest optimale plassen for fuktsøk, men det er ikke mulig å ta hull i forbindelse med badekar/dusj da dette er yttervegger.
