NYGÅRDSHØYDEN

Hans Tanks gate 19

# Tilstandsrapport

# gnr. 164, bnr. 1327, snr. 16

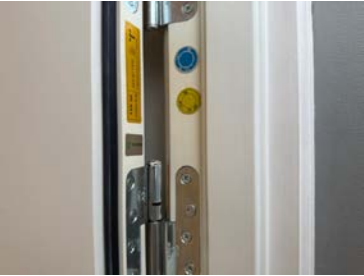
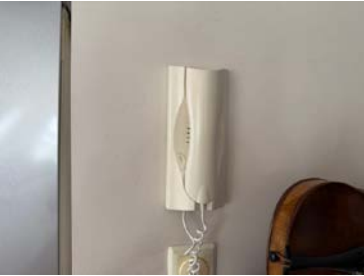
### Balkongdør

2-fløyet balkongdør med 2-lags isolerglass i malte trekarmer.

- Vurdering av avvik:**
- Det er påvist andre avvik:
  - Vurdering er gitt på bakgrunn av alder og forventet gjenstående brukstid. Eldre balkongdører har normalt sett dårligere isoleringsevne og dårligere vindtetting rundt karmer enn nyere balkongdører.
  - Ufullstendig tetting under balkongdør.

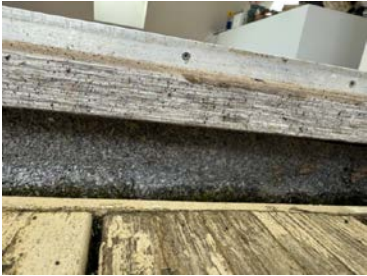
## TG 3 Dør til bod på terrasse

Boddør i trekonstruksjon med 2-lags isolerglassfelt.

- Mye slitasje på dør. Stedvise råteskader.

- Dør må påregnes å skiftes ut. Estimert er grovt satt (i øvre sjikt).

**Kostnadsestimat: Under 10 000**

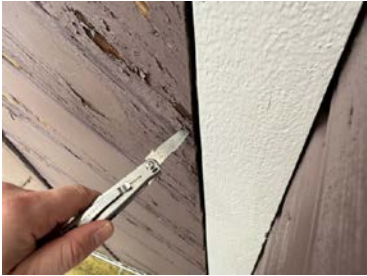
## TG 2 Balkonger, terrasser og rom under balkonger

Takterrasse på 9,9 m² med utgang fra stue.

Utstyrt med markise (ikke funksjonstestet). En del rust på markise.

- En del slitasje på konstruksjoner og kledning. Sannsynligvis skyldes dette at takterrassen ligger værutsatt til, i kombinasjon med sannsynligvis avvik i forhold til lufting o.l.

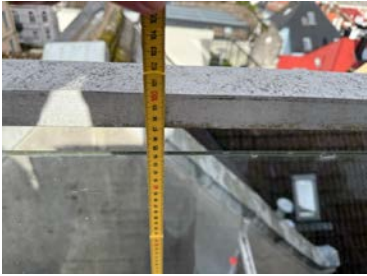
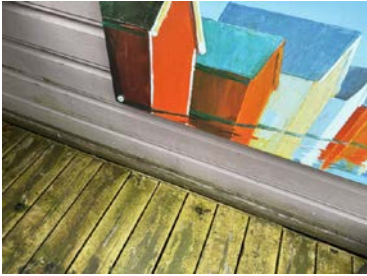
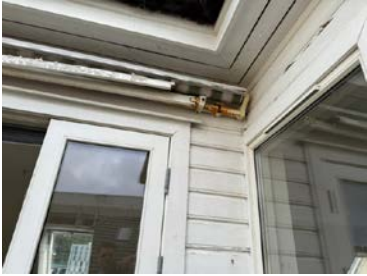
- Rekkverkshøyde må endres for å tilfredsstille krav på byggemeldingstidspunktet.

- Det må påregnes vedlikehold.

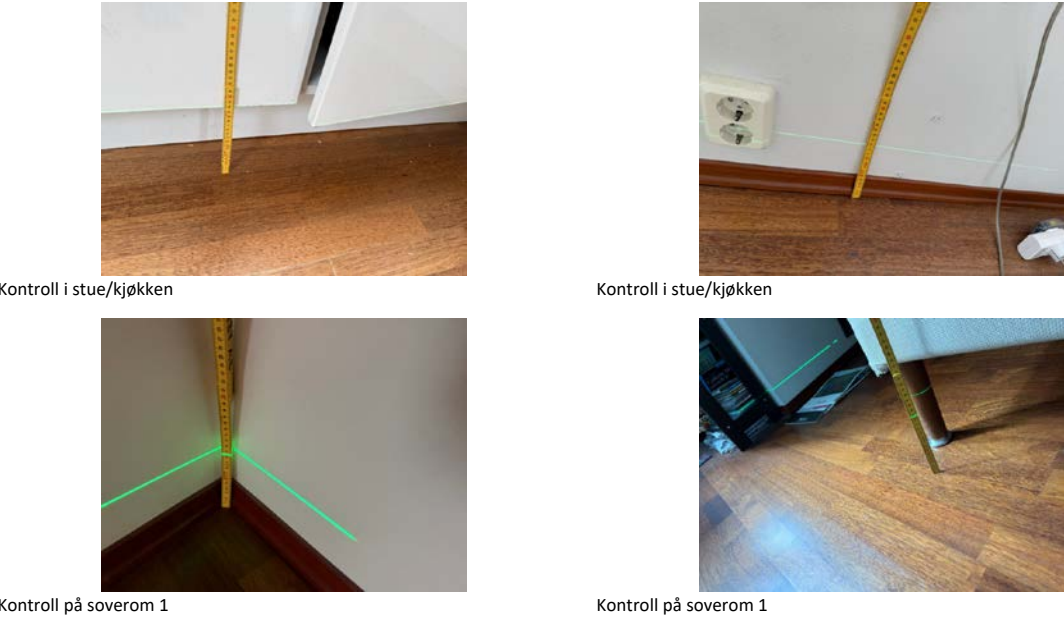
- Målt høydeforskjell på over 30 mm gjennom hele rommet. Tilstandsgrad 3 gis med bakgrunn i standardens krav til godkjente måleavvik.

Skal du gjøre en eller flere av disse tiltakene tilkommer det ytterligere kostnader. Kostandsestimat omfatter kun området hvor høydeforskjeller vurderes til tilstandsgrad TG3, da det ikke er krav om å oppgi kostnader for utbedringer for nivåforskjeller som faller inn under tilstandsgrad TG2.

**Kostnadsestimat: 10 000 - 50 000**

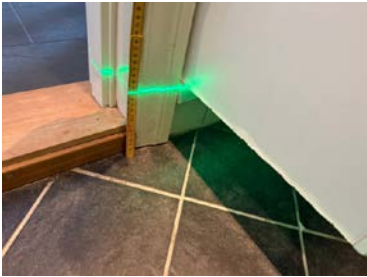
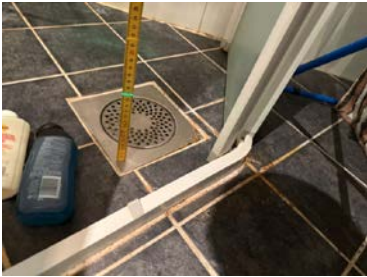
### 1 TG 2 Sluk, membran og tettesjikt

- Vurdering av avvik:**
- Mer enn halvparten av forventet brukstid er passert på membranløsningen.
  - Det er ikke mulig å verifisere mansjett under klemring.
  - Ukjent utførelse/dokumentasjon.
  - Begrenset tilkomst for inspeksjon av sluk under badekar.

- Overvåk tilstanden jevnlig. For å få tilstandsgrad 0 eller 1 må tettesjiktet skiftes ut, men tidspunktet for når dette er nødvendig er vanskelig å si noe om.
- Det anbefales å installere et dusjkabinett for å spare overflater for belastning med fritt vann, for noe lengre brukstid. Sluk bør kontrolleres jevnlig. For å oppnå bedre tilstandsgrad (TG 0/TG 1) må det påregnes oppgradering.

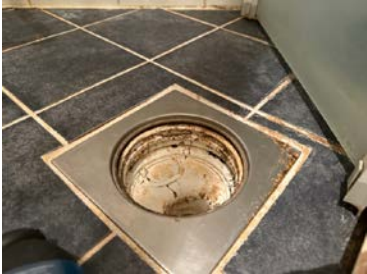
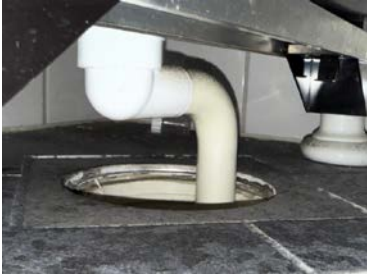
### 1 TG 2 Sanitærutstyr og innredning

Sanitærutstyr og innredning er visuelt kontrollert. Se kommentarer under avvik.

- Det er påvist andre avvik:
- Noe fuktsvelling på baderomsmøbel.

- Andre tiltak:
- Avvik er av visuell betydning. Sanitærutstyr og innredning skiftes etter ønske/behov.

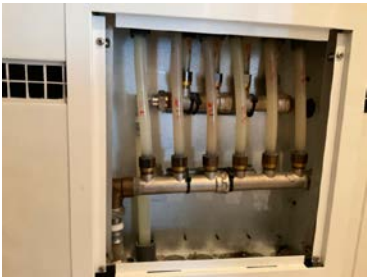
#### **Avløpsrør**

Avløpsrør av plast.

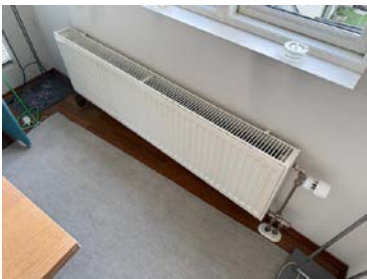
## Elektrisk anlegg

- Er det tegn til at det har vært termiske skader (tegn på varmgang) på kabler, brytere, downlights, stikkontakter og elektrisk utstyr? Sjekk samtidig tilstanden på elektrisk tilkobling av varmtvannsbereder, jamfør eget punkt under varmtvannstank  
**Nei**
- Er der synlig defekter på kabler eller er disse ikke tilstrekkelig festet?  
**Nei**

Ved eierskifte anbefales det alltid at det elektriske anlegget inspiseres av registrert elektroinstallatør, særlig dersom det ikke foreligger nyere kontrollrapport eller dokumentasjon. Eier har ansvar for at anlegget til enhver tid tilfredsstiller gjeldende forskrifter, og at det brukes i samsvar med produsentens anvisninger.
