UTSIKT VED FOTEN AV GREFSENKOLLEN

Grefsenkollveien 9C

Andelsleilighet  
Grefsenkollveien 9 C, 0490 OSLO  
OSLO kommune  
# gnr. 75, bnr. 1226  
# Andelsnummer 20

Befaringsdato: 21.11.2025 Rapportdato: 27.11.2025 Oppdragsnr.: 16592-1794 Referansenummer: IC9039  
Autorisert foretak: Norges Takst AS Sertifisert Takstingeniør: Tore Jan Fevang Vår ref: Tore Jan Fevang

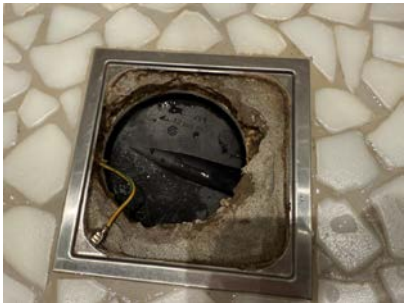
- Mer enn halvparten av forventet brukstid er passert på membranløsningen.
- Mer enn halvparten av forventet brukstid er passert på slukløsningen.
- Det er avvik:

Det er påvist rustne skruer til klemring i hovedsluk.

Hjelpesluk i dusjsone

- Det er viktig å merke seg at levetiden til en membran varierer basert på kvalitet, installasjon og bruk. Eldre membraner kan bli sprø og sprekke opp, noe som fører til at de mister sin vanntettende funksjon. Dette kan resultere i vannlekkasjer gjennom vegger og gulv og fuktskader.
- Sluket må sjekkes og rengjøres jevnlig.
- Overvåk tilstanden jevnlig. For å få tilstandsgrad 0 eller 1 må slukløsningen skiftes ut og sannsynligvis må også membransjiktet skiftes/utbedres. Det er imidlertid vanskelig å si noe om tidspunktet for når dette er nødvendig.

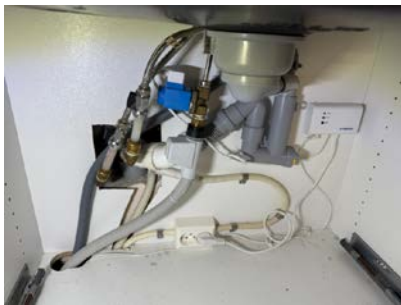
Nybokjøkkenet fra 2020 har innredning med glatte fronter. Benkeplaten er av laminat. Det er kjøl/fryseskap, oppvaskmaskin, induksjonstopp, kombimicro, stekeovn og vannstoppsystem. Komfyrvakt anbefales montert men ingen krav da samme kurs er benyttet som tidligere.

Røropplegg i kjøkkenbenk

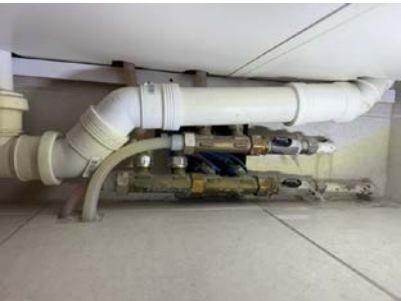
Rørsystem under servantskap er ikke fagmessig utført. Pexrør er ikke lagt fagmessig. Åpning i vegg v/rør er ikke fuktsikret for lekkasje inn i konstruksjonen.

Rørsystem under servantskap er ikke fagmessig utført.

- Anlegget bør sjekkes av fagperson.

Kontroll av rørlegger anbefalles.
