Christian Krohgs vei 68

Velkommen til
din nye bolig

Tilstandsrapport

gnr. 243, bnr. 513

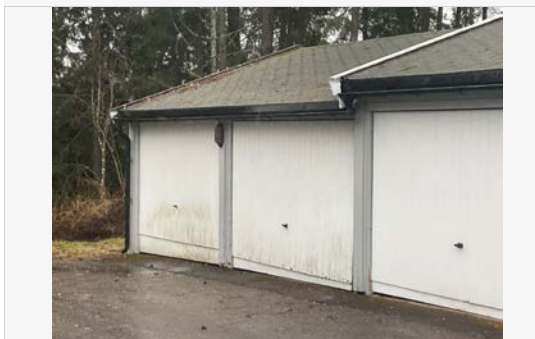
Garasje

Byggeår
2008

Bygget er ikke tilstandsvurdert ihht Forskrift til avhendingslova og NS3600. Dette er kun en enkel beskrivelse.

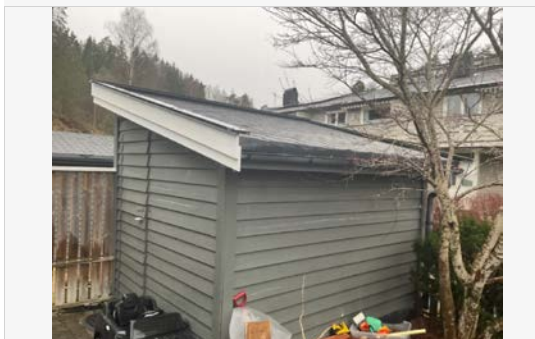
Utebod

Byggeår
1977
